浦安市民プラザ
配管更生装置
“NMRパイプテクター”[®]による
空調冷温水配管内赤錆防止延命
追跡調査結果報告書（設置10ヶ月後・2回目）

建 物 名 : 浦安市民プラザ
建物所在地 : 千葉県浦安市入船1-4-1
築 年 数 : 30年
設 置 日 : 令和2年2月6日(木)

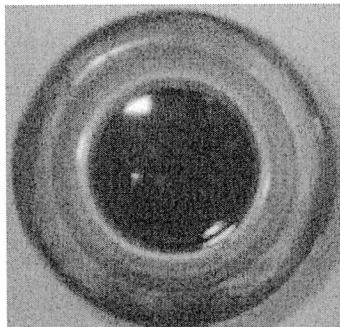
NMRパイプテクター設置前
(令和2年1月30日採水分)

水中の全鉄値
14 mg/l

※冷温水中の全鉄値は、配管内赤錆が溶出したものです。

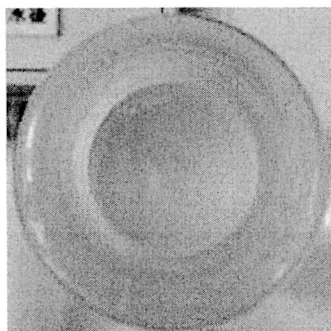
NMRパイプテクター設置10ヶ月後（休館日前日）
(令和2年12月1日採水分)

水中の全鉄値
2.2 mg/l

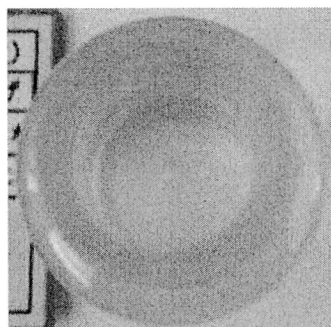
NMRパイプテクター設置10ヶ月後・2回目
(休館日前日) (令和2年12月15日採水分)

今回、設置10ヶ月後の2回目となる令和2年12月15日(休館日前日)に採水した冷温水の全鉄値は 0.9 mg/l でした。前回、休館日前日の令和2年12月1日に採水した冷温水の全鉄値 2.2 mg/l と比べ、一般社団法人日本冷凍空調工業会による冷凍空調機器用水質ガイドライン(JRA GL-02-1994)である 1 mg/l を下回る良好な状態である事が確認できました。この結果の要因は、以下の事が考えられます。

12月1日より12月15日の外気温が下がったため、暖房稼働率が上昇し、温水の循環(流量)が増大したことで、配管内の赤錆の還元が進んだことによります。

上記、(1)及び(2)の理由で、12月1日の採水結果と比べ今回12月15日の採水結果で全鉄値が低くなったと言えます。

水中の全鉄値
0.9 mg/l

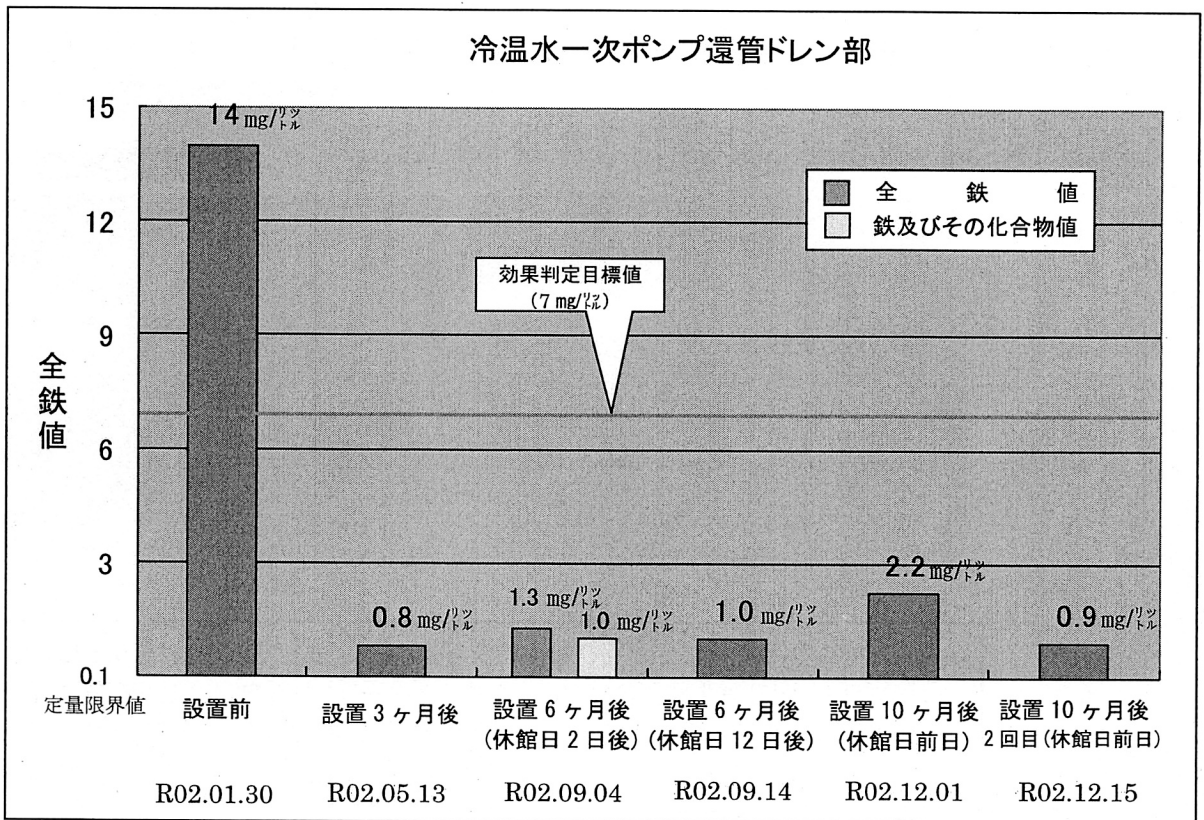
採水日	全鉄値 (mg/リットル)	鉄及びその化合物値 (mg/リットル)	結果
設置前 令和2年1月30日採水	14		配管内の赤錆が多量に発生している状態を示しています。
設置3ヶ月後 令和2年5月13日採水	0.8		配管内赤錆が黒錆化され、溶出が停止した事を示しています。
設置6ヶ月後 (休館日2日後) 令和2年9月4日採水	1.3	1.0	休館日(約36時間稼働停止)の影響が考えられます。
設置6ヶ月後 (休館日12日後) 令和2年9月14日採水	1.0		再度配管内赤錆が黒錆化され、溶出が停止した事を示しています。
設置10ヶ月後 (休館日前日) 令和2年12月1日採水	2.2		複合的な要因により、現れた現象と考えられます。
設置10ヶ月後・2回目 (休館日前日) 令和2年12月15日採水	0.9		再度配管内赤錆が黒錆化され、溶出が停止した事を示しています。
