浦安市民プラザ  
配管更生装置  
“NMRパイプテクター”<sup>®</sup>による  
空調冷温水配管内赤錆防止延命  
追跡調査結果報告書（設置11ヶ月後）

建 物 名 : 浦安市民プラザ  
建物所在地 : 千葉県浦安市入船1-4-1  
築 年 数 : 30年  
設 置 日 : 令和2年2月6日(木)

1. “NMRパイプテクター”による赤錆防止効果の追跡調査結果

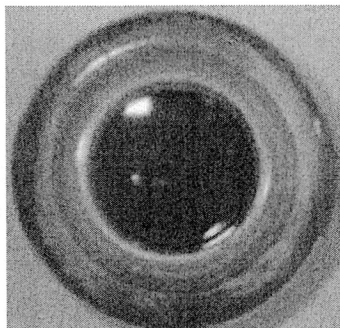
NMRパイプテクター設置前  
(令和2年1月30日採水分)

水中の全鉄値  
14 mg/l

※冷温水中の全鉄値は、配管内赤錆が溶出したものです。

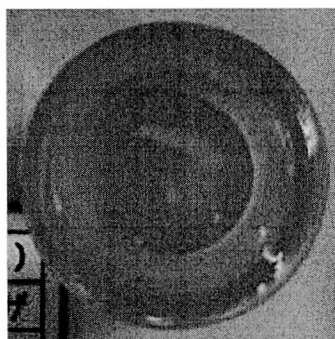
NMRパイプテクター設置 11 ヶ月後  
(長期休館期間（6日間）後、休館日翌日)  
(令和3年1月7日採水分)

前回までの採水結果により、水が停止(滞留)する事により通常の稼働サイクルに比べ多くの錆スケール等が堆積し、更に水中に溶出する赤錆量は増加すると考えたことから、長期休館(年末年始休館、令和2年12月29日～令和3年1月3日の6日間)の影響を確認するため、その直後の休館日(令和3年1月6日)翌日となる令和3年1月7日に循環している冷温水を採水したところ、水中の全鉄値は $5.9 \text{ mg/L}$ 、鉄及びその化合物値は $6.0 \text{ mg/L}$ でした。

この結果により、“NMRパイプテクター”の赤錆防止効果初期においては、水が停止(滞留)する影響により一時的に水中に溶出する赤錆量が増加する事が確認されました。

水中の全鉄値  
5.9 mg/l

水中の鉄及びその化合物値  
6.0 mg/l

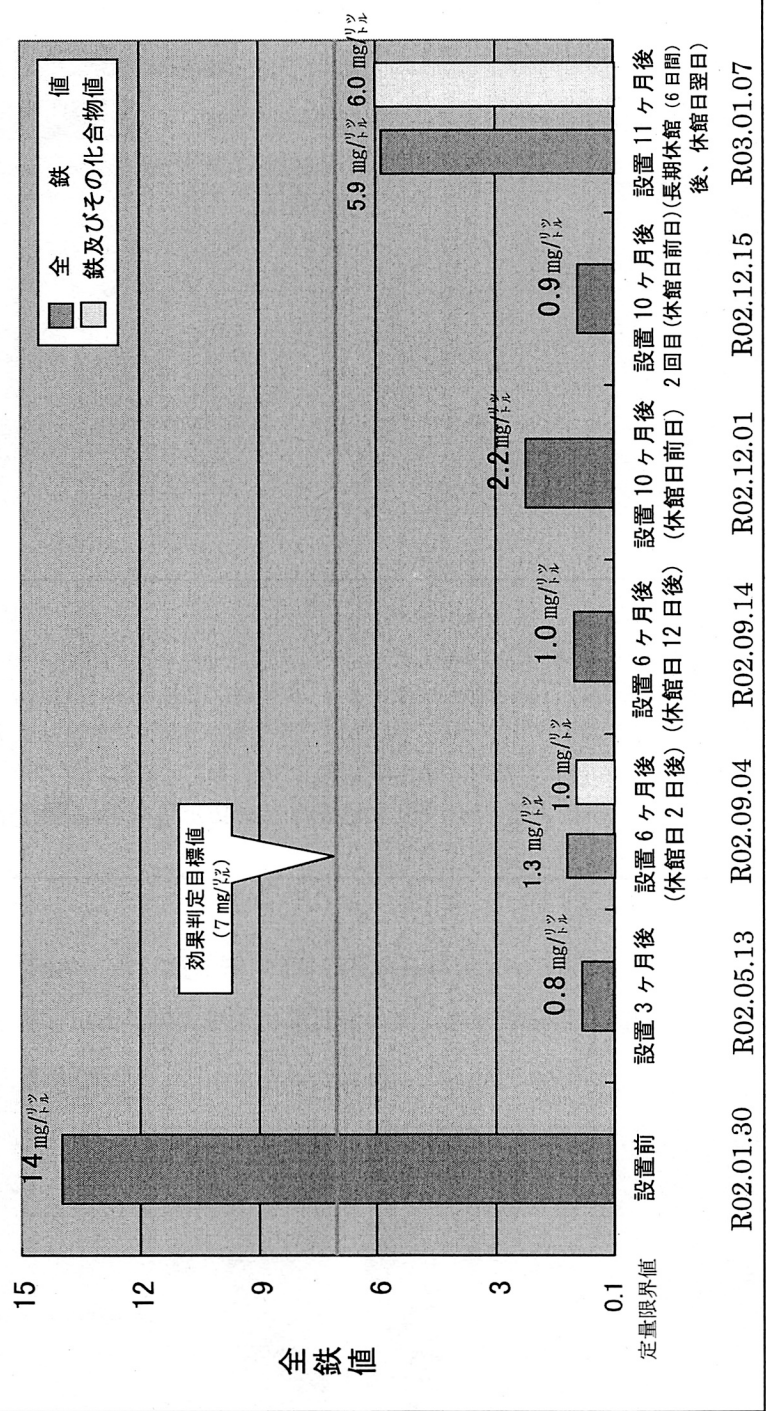
### 冷温水一次ポンプ還管ドレン部

採水日	全鉄値 (mg/リットル)	鉄及びその化合物値 (mg/リットル)	結果
設置前 令和2年1月30日採水	14		配管内の赤錆が多量に発生している状態を示しています。
設置3ヶ月後 令和2年5月13日採水	0.8		配管内赤錆が黒錆化され、溶出が停止した事を示しています。
設置6ヶ月後 (休館日2日後) 令和2年9月4日採水	1.3	1.0	休館日(約36時間稼働停止)の影響が考えられます。
設置6ヶ月後 (休館日12日後) 令和2年9月14日採水	1.0		再度配管内赤錆が黒錆化され、溶出が停止した事を示しています。
設置10ヶ月後 (休館日前日) 令和2年12月1日採水	2.2		複合的な要因により、現れた現象と考えられます。
設置10ヶ月後・2回目 (休館日前日) 令和2年12月15日採水	0.9		再度配管内赤錆が黒錆化され、溶出が停止した事を示しています。
設置11ヶ月後 (長期休館期間(6日間)後、休館日翌日) 令和3年1月7日採水	5.9	6.0	休館日(年末年始休館6日間及びその後の約36時間稼働停止)の影響が考えられます。
