20181026 NMR 寺前二丁目撤去管錆成分検査持ち込み

検体位置	布設年度	錆採取位置
①	上流側	S61	エルボ(φ50)
②	下流側	S58	ソケット(φ50)
③	上流側(参考)	S58	コック(φ50)

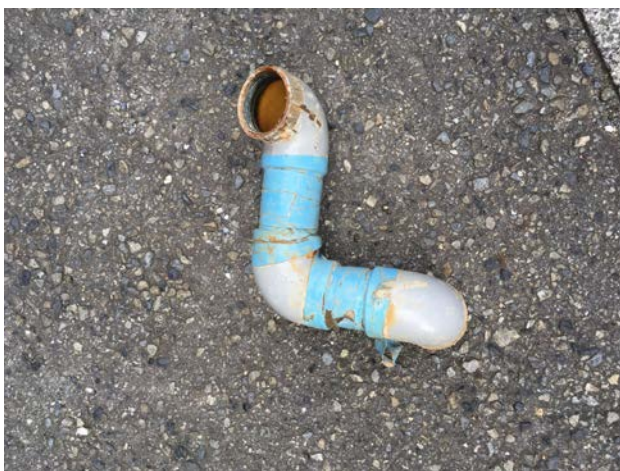
①上流側撤去管

接続部分に赤錆が多少発生しているが閉塞等はなし  
管内面、管体は健全な状態。

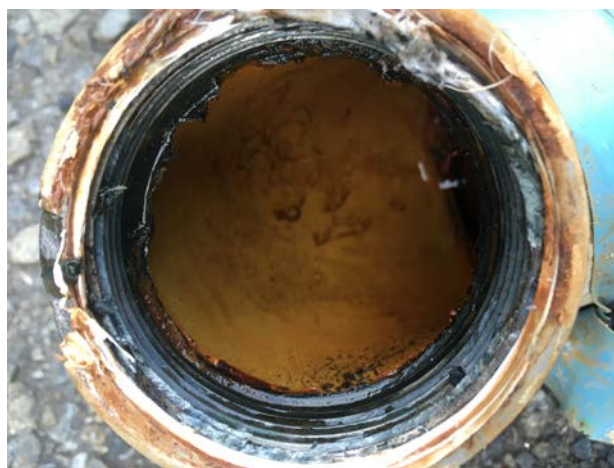
内面状況

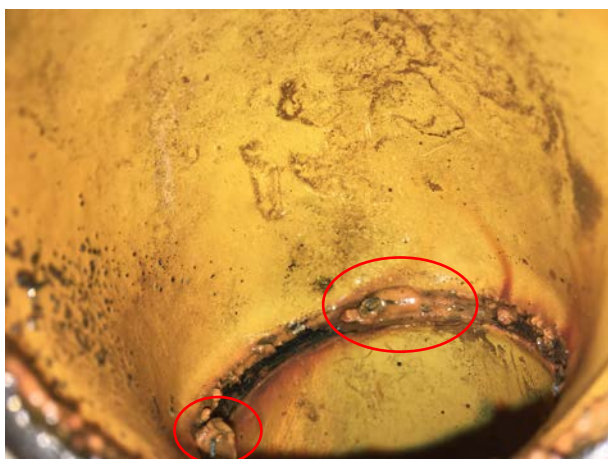
内面状況拡大

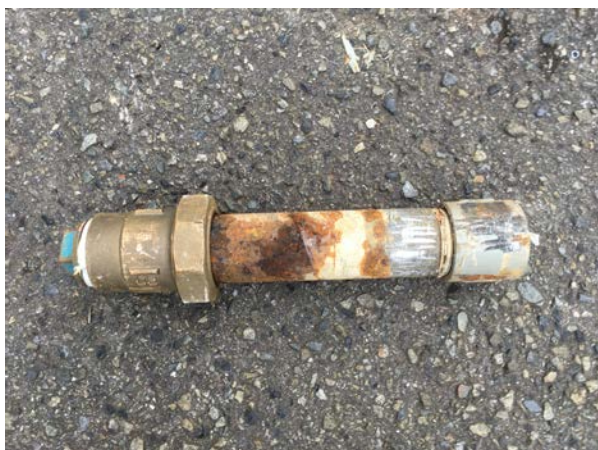
②下流側撤去管

上流側同様、接続部分に赤錆が多少発生しているが閉塞等はなし。管内面は健全な状態。  
目視では上流側との違いはみられない

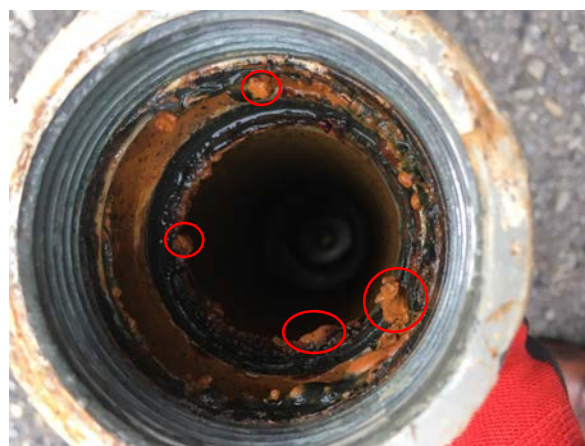
内面状況

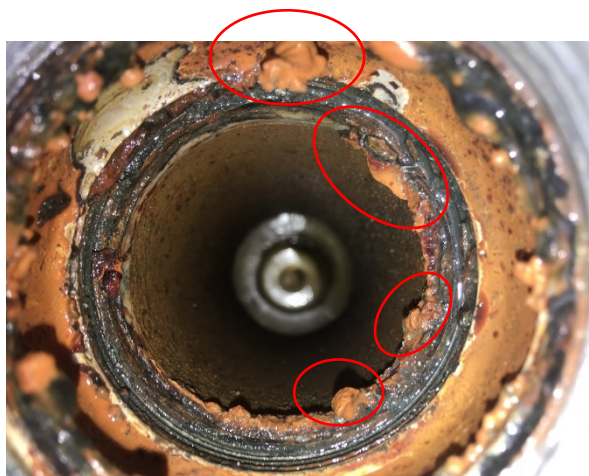
内面状況拡大

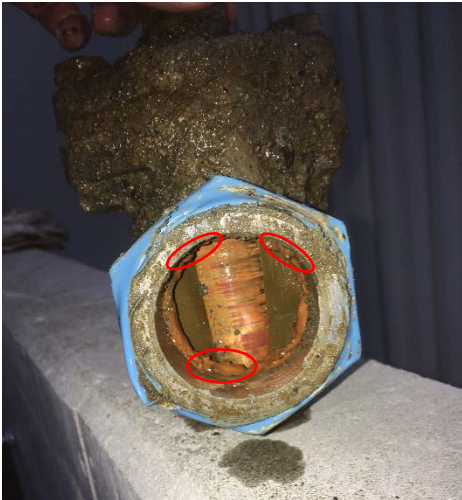
③上流側グランドコック管内状況

上流側同様、接続部分に赤錆が多少発生しているが閉塞等はなし。管内面は健全な状態。  
目視では上流側との違いはみられない

※ 上流側グランドコック部分は、Mアダプターが取付られなかったため、充水・封入しておらず、ポリスリーブを巻いただけの保管状況だったため、参考として成分検査を依頼。

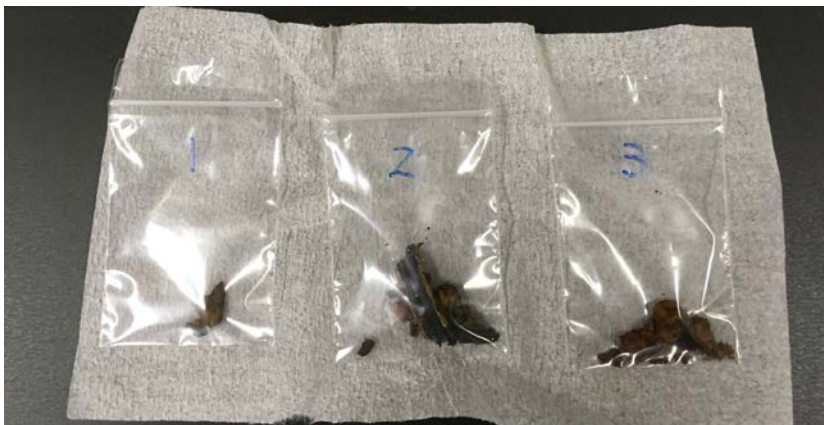
<検体（錆）採取状況>

- ①上流側撤去管
- ②下流側撤去管
- ③上流側グランドコック

採取した錆をX線回折装置による定性分析を行い、成分を確認、上流側と下流側を比較します。
