平成 23 年 4 月 1 日

横浜市水道事業管理者 殿

日本システム企画株式会社

NMR工法による赤錆防止及び 残留塩素低減防止効果の 実証実験結果報告書

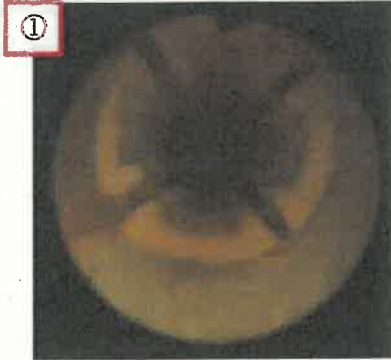
①402号室洗濯用水量器二次側
第一継手部手前側(13A)

コア内蔵防食継手部を使用しており、赤錆の発生は確認出来ませんでした。

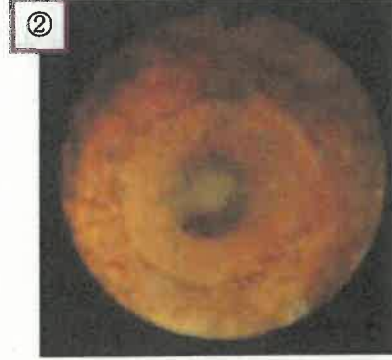
②402号室洗濯用水量器二次側
第二継手部(13A)

配管を繋ぐニップル内部全体に、赤錆腐食の形成が確認出来ました。

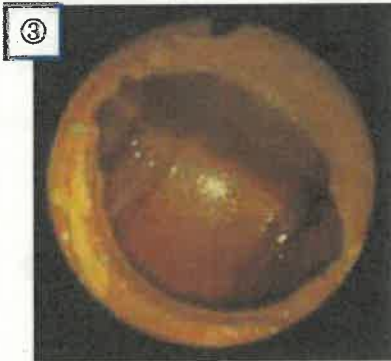
③402号室洗濯用水量器一次側
第一チーズ部手前側(13A)

継手部に赤錆腐食の形成が確認出来ました。

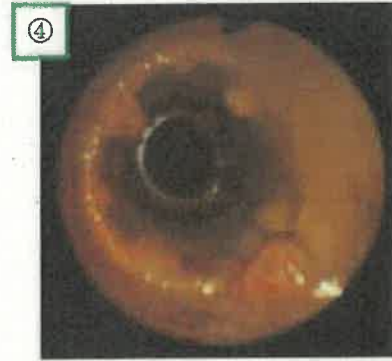
④402号室洗濯用水量器一次側
第二チーズ部手前側(25A)

コア内蔵防食継手部を使用しておりますが、赤錆腐食の形成が確認出来ました。

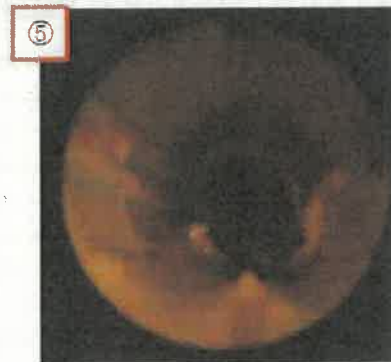
⑤402号室洗濯用水量器二次側
第三チーズ部手前側(25A)

コア内蔵防食継手部を使用しておりますが、赤錆腐食の形成が確認出来ました。

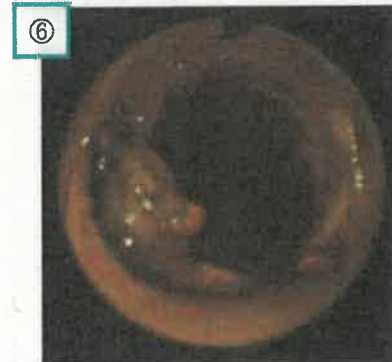
⑥402号室洗濯用水量器一次側
異径継手部(25A→20A)

継手部に赤錆腐食の形成が確認出来ました。

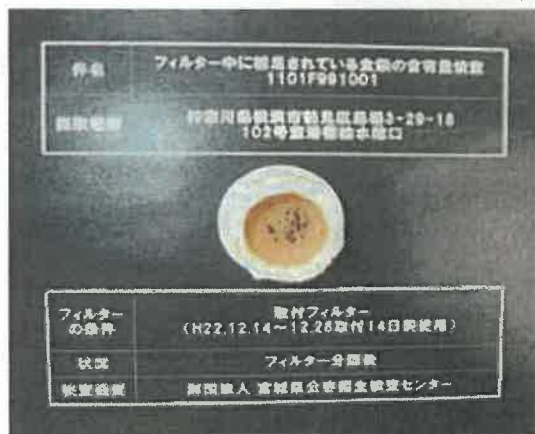
設置前 白色フィルター着色状況
 平成 22 年 12 月 14 日～
 12 月 28 日の 14 日間使用
 赤錆により、フィルター内部は濃い赤茶色で、錆粒も多く捕捉されておりました。

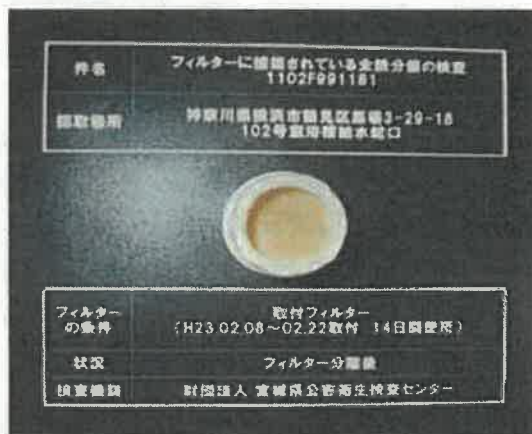
設置 4 週間後 白色フィルター着色状況
 平成 23 年 2 月 8 日～
 2 月 22 日の 14 日間使用
 設置前と比べ着色は減少しており、フィルター内部は設置前には捕捉されていた錆粒もほとんど確認できません。
