# 特定の電磁波を応用した防錆装置による 配水管における残留塩素減少防止効果の検証

横浜市水道局

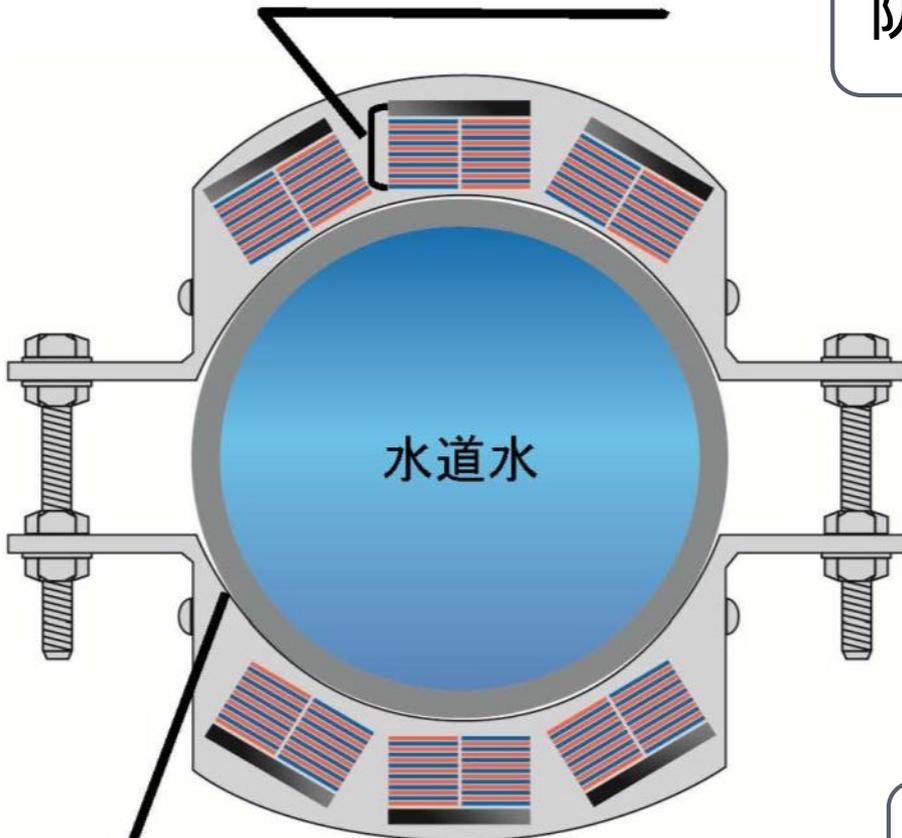
電磁波発生部分

鋼管・鋳鉄管

防錆装置を水道管の外側に取り付ける

特定の電磁波により、  
赤錆を黒錆に変える

塩素消費を抑えることが可能

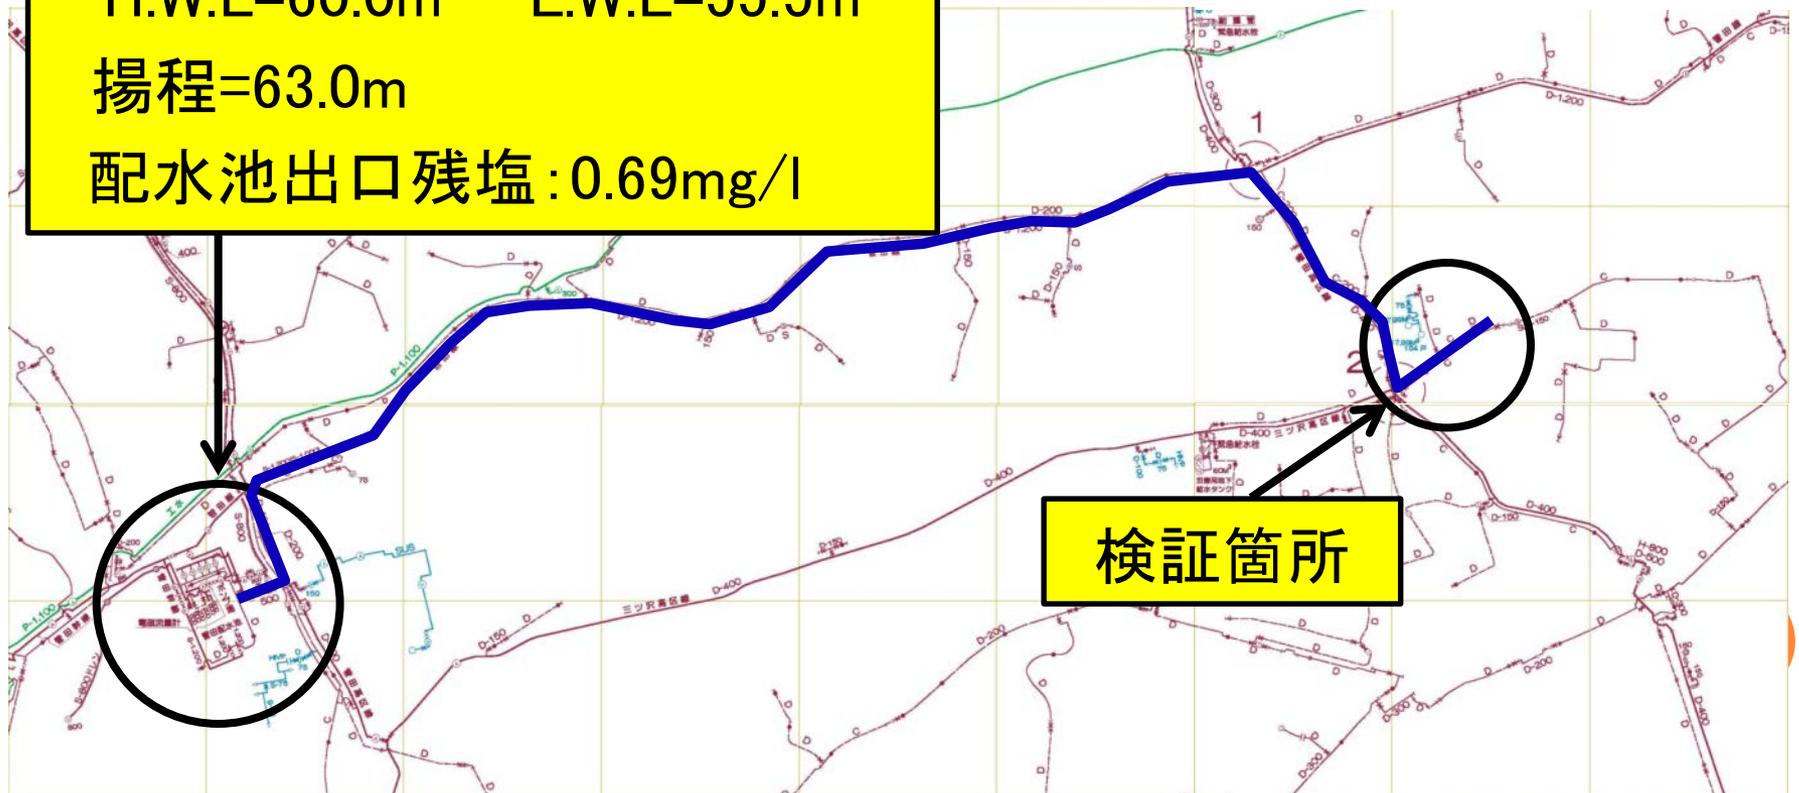
菅田配水池

H.W.L=60.0m L.W.L=55.5m

揚程=63.0m

配水池出口残塩: 0.69mg/l

受水槽

検証管路

昭和37年度布設  
口径100mm鑄鉄管(CIP)—135m

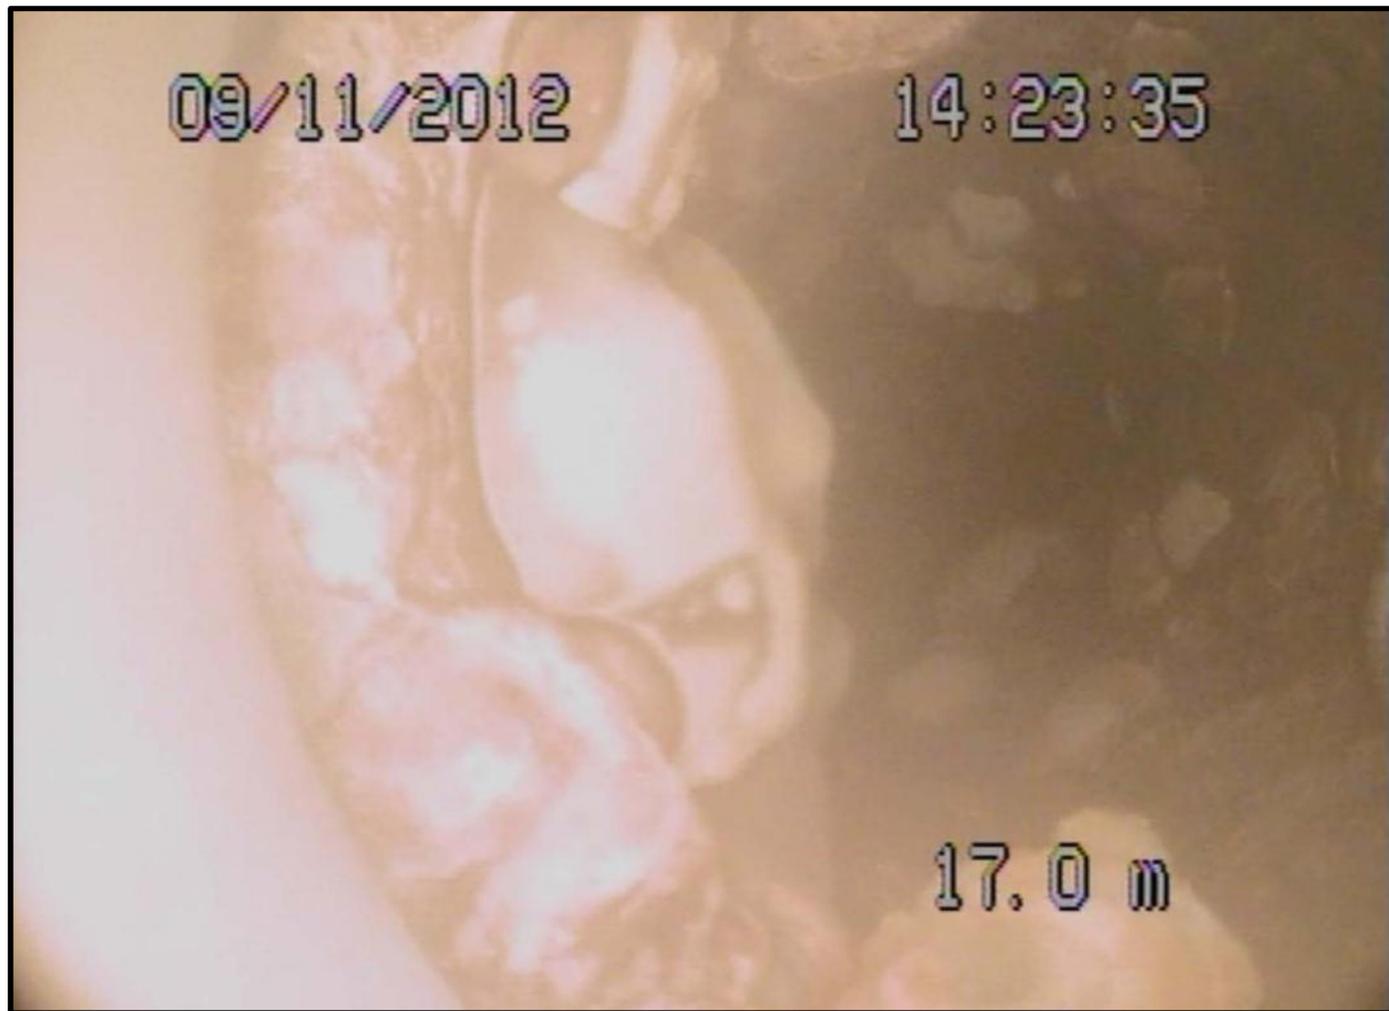
# 管路の内部状況

赤錆によって管内部の閉塞が進行している

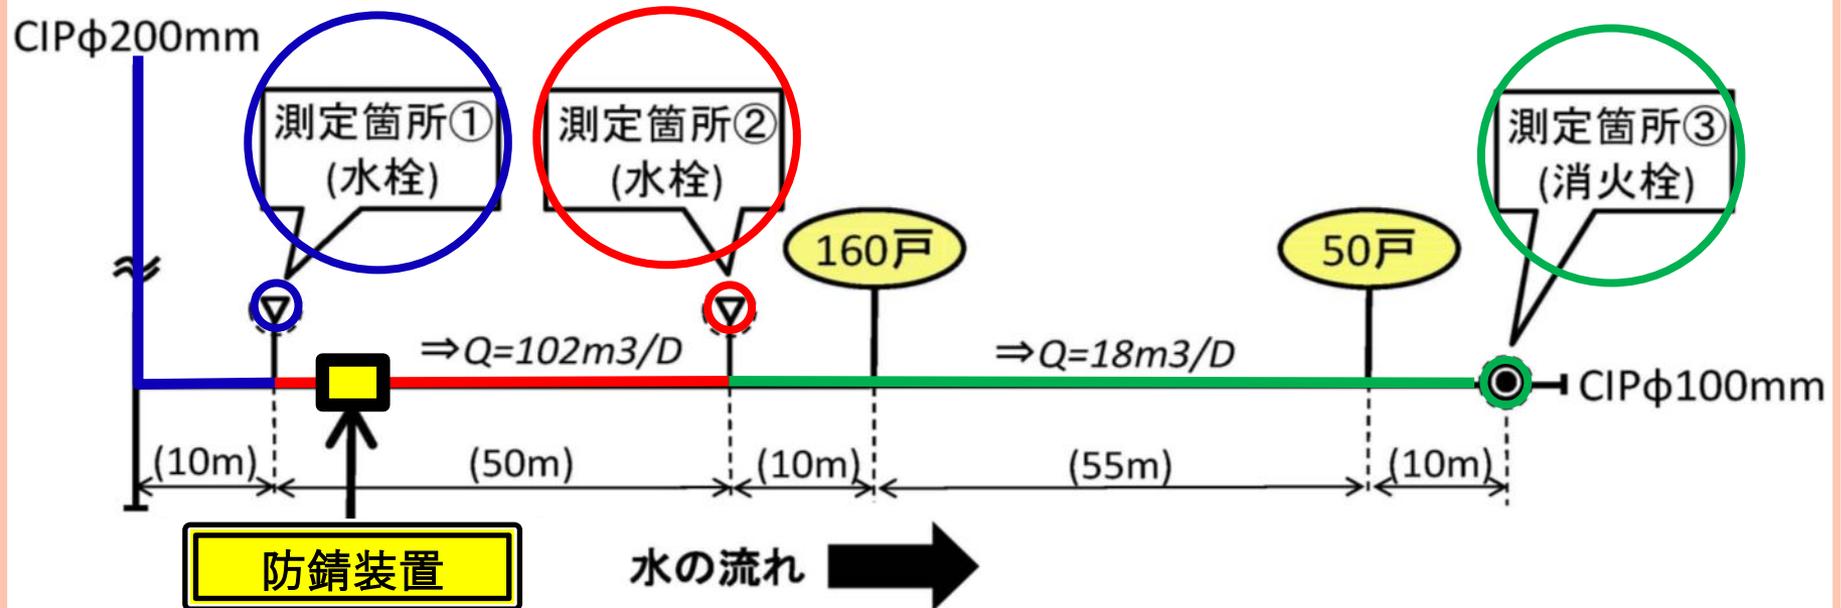
1. 防錆装置設置予定箇所の上流側で1箇所、下流側で2箇所から採水（期間：約1ヵ月 採水時間：朝4時）
2. 残留塩素濃度及び鉄分値を測定
3. 防錆装置を設置し、同箇所にて再度採水・測定

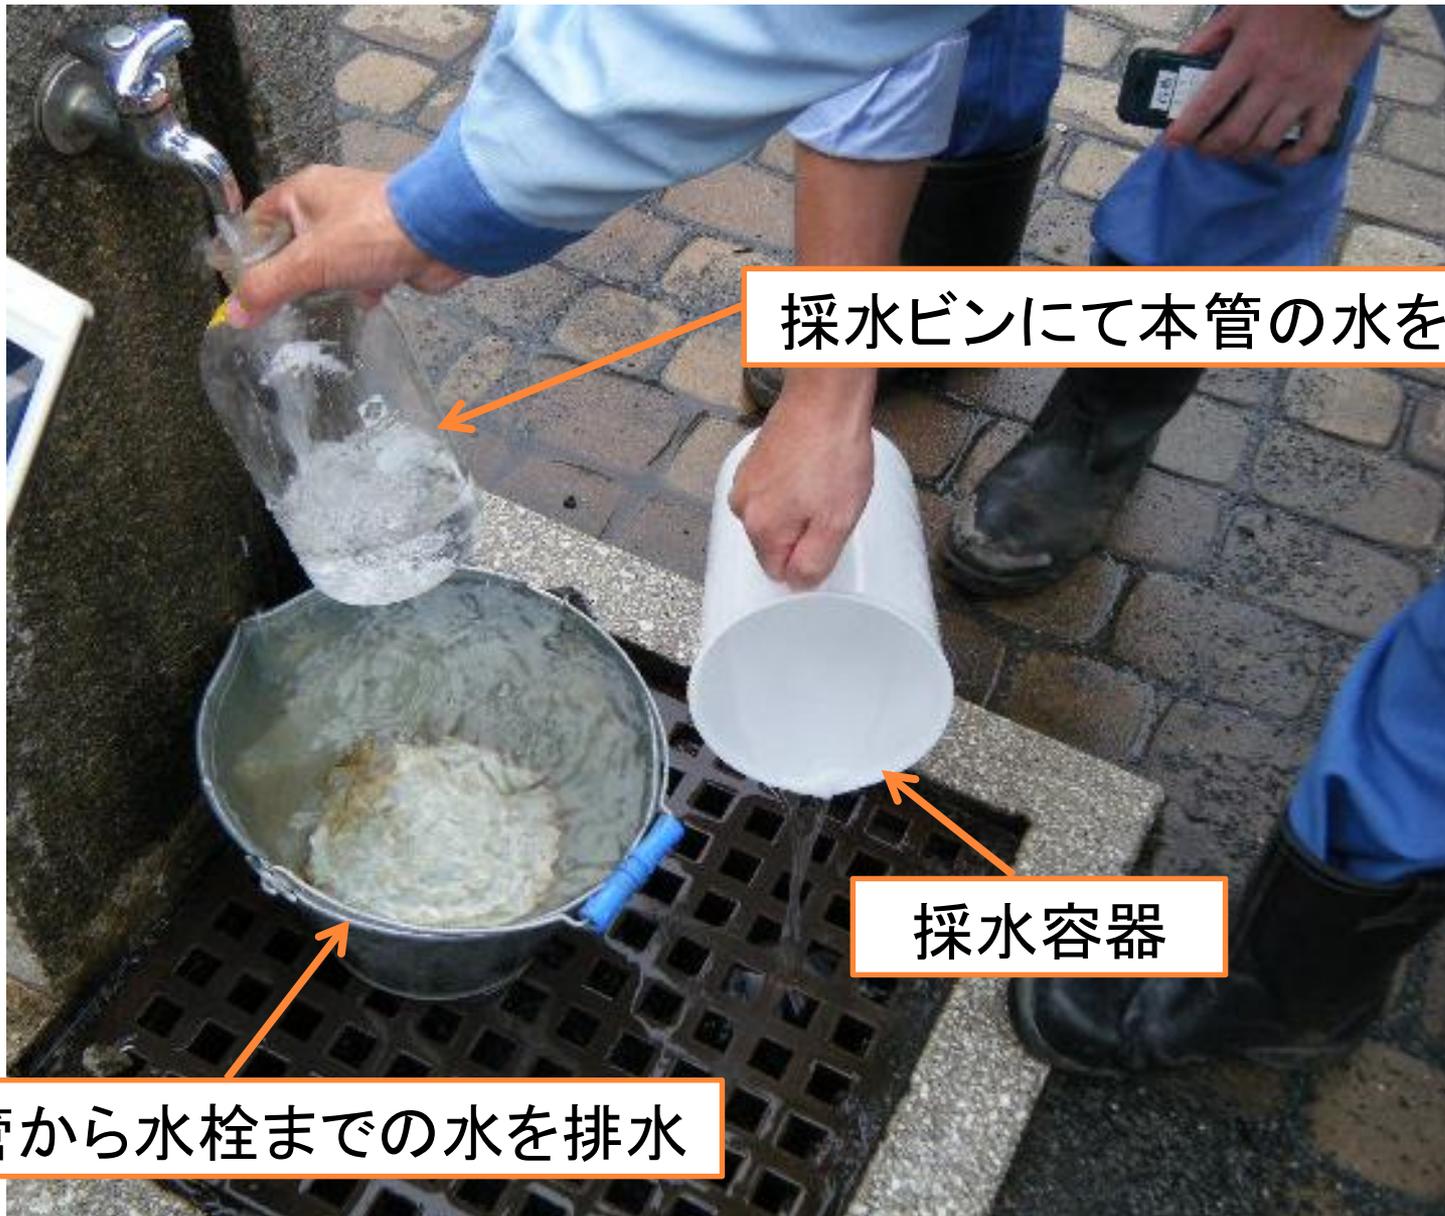
# 測定箇所①

採水ビンにて本管の水を採水

採水容器

本管から水栓までの水を排水

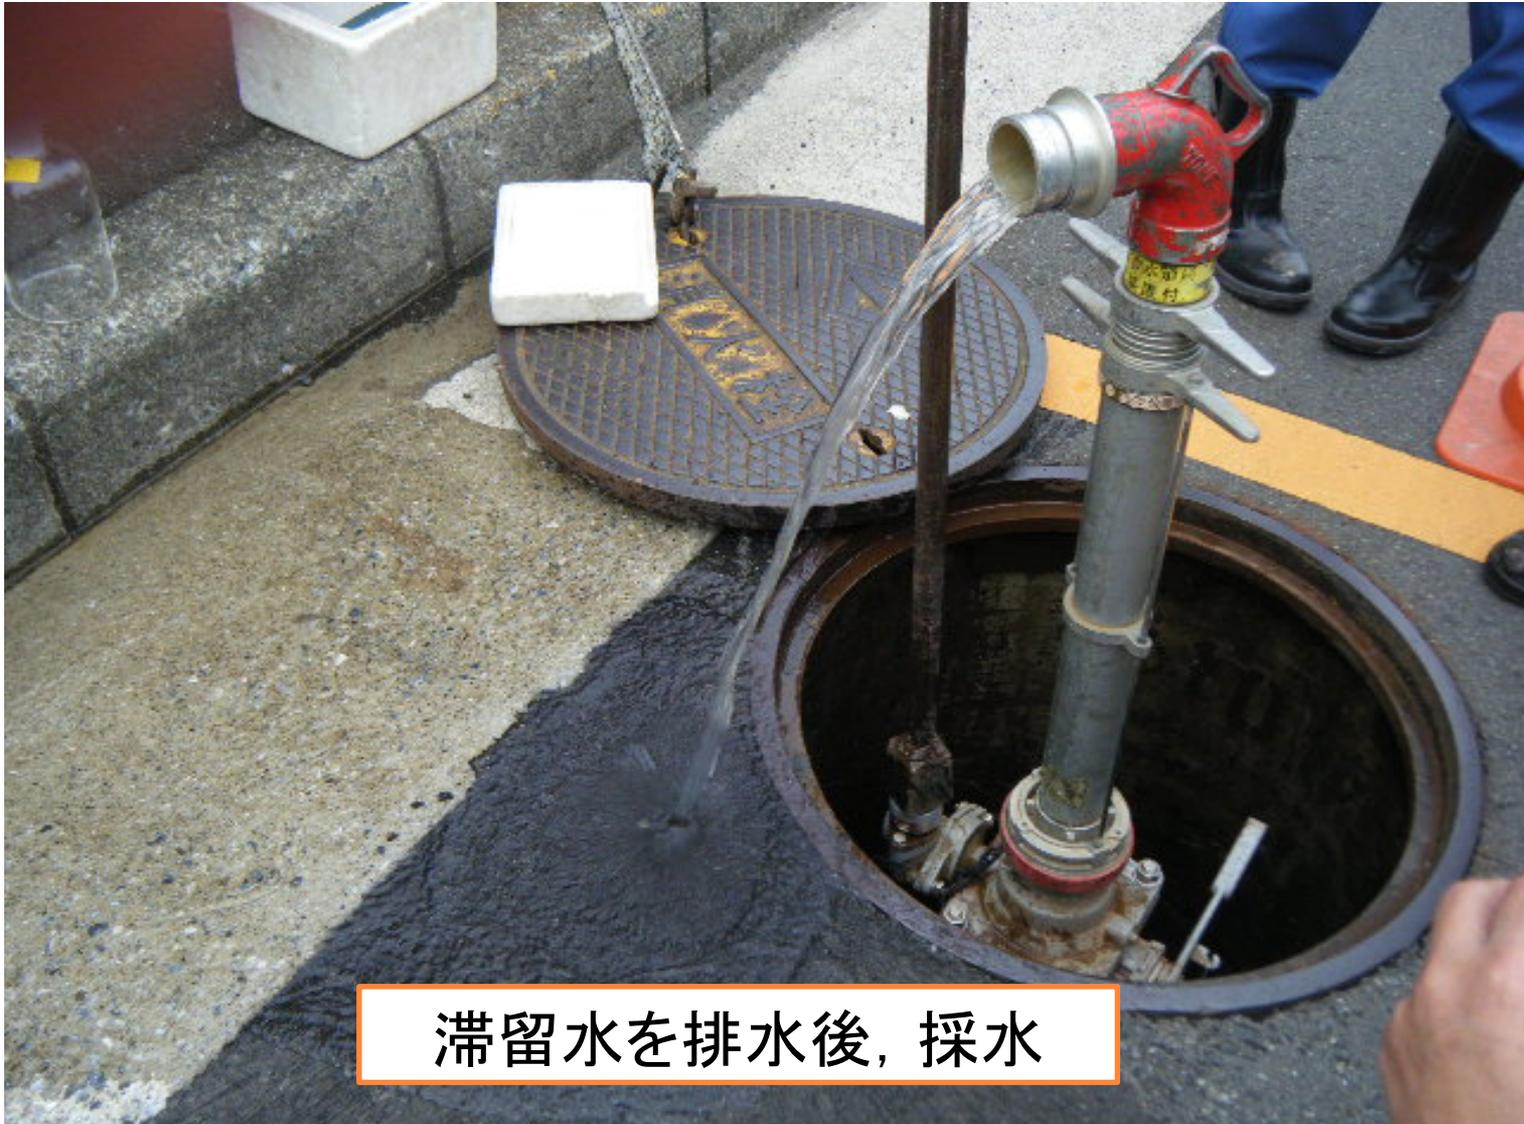
# 測定箇所③

滞留水を排水後，採水

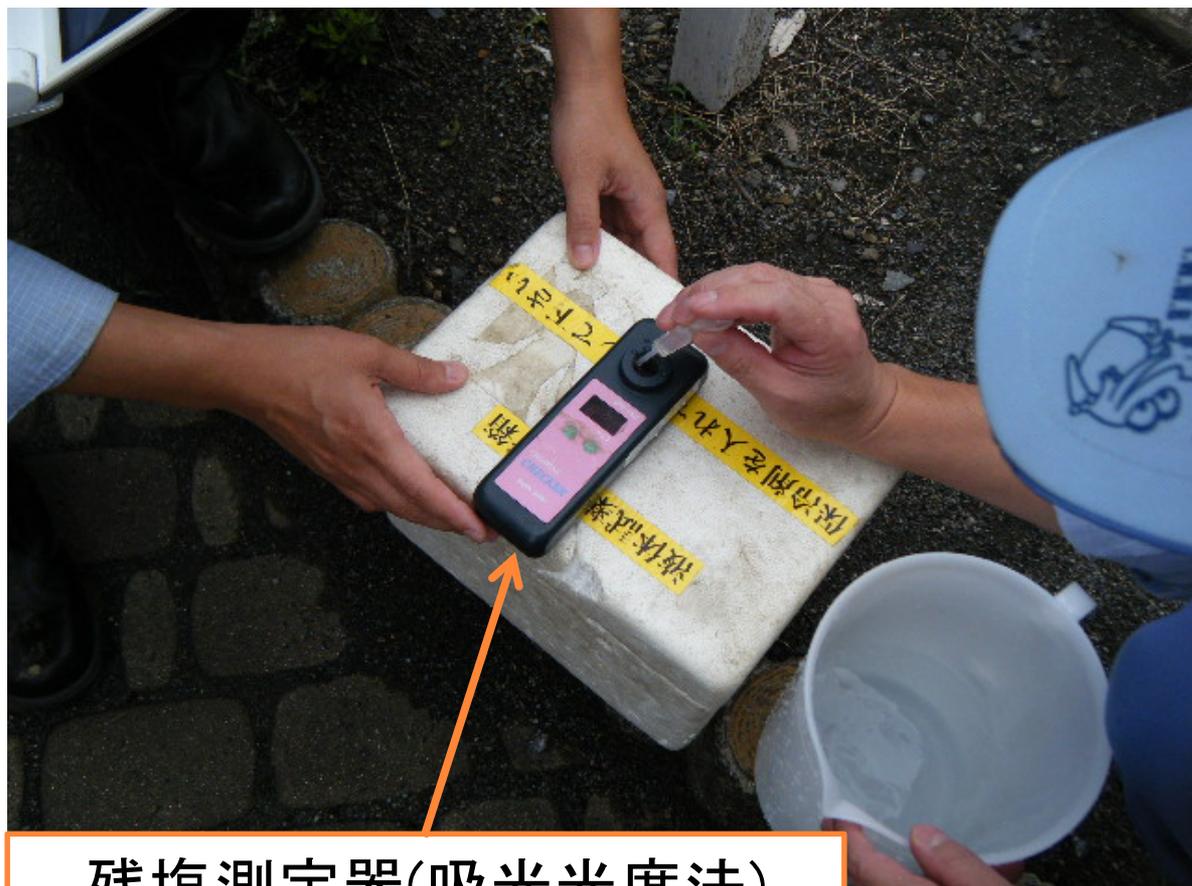
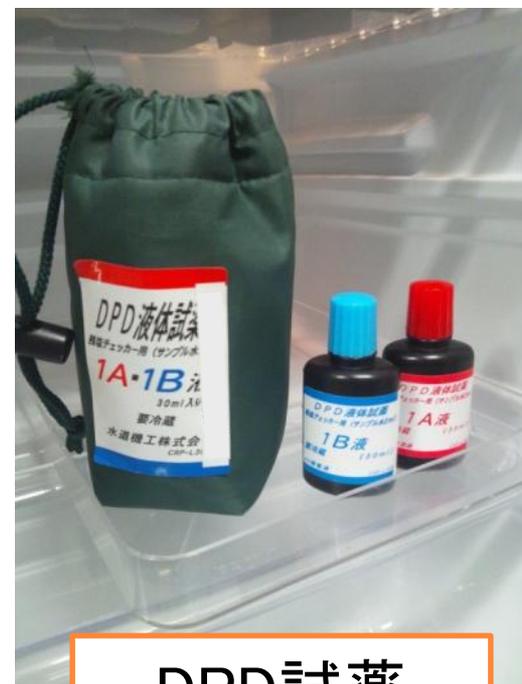
# 測定の様子

残塩測定器(吸光光度法)

DPD試薬

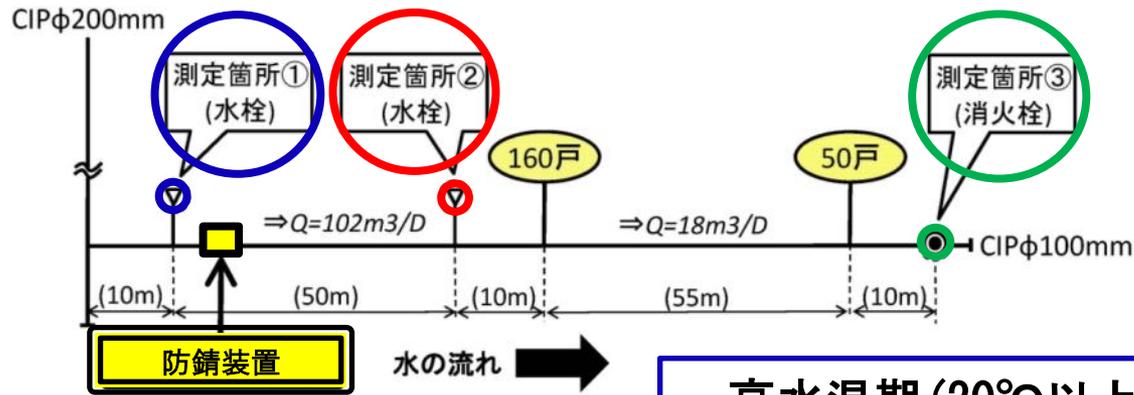
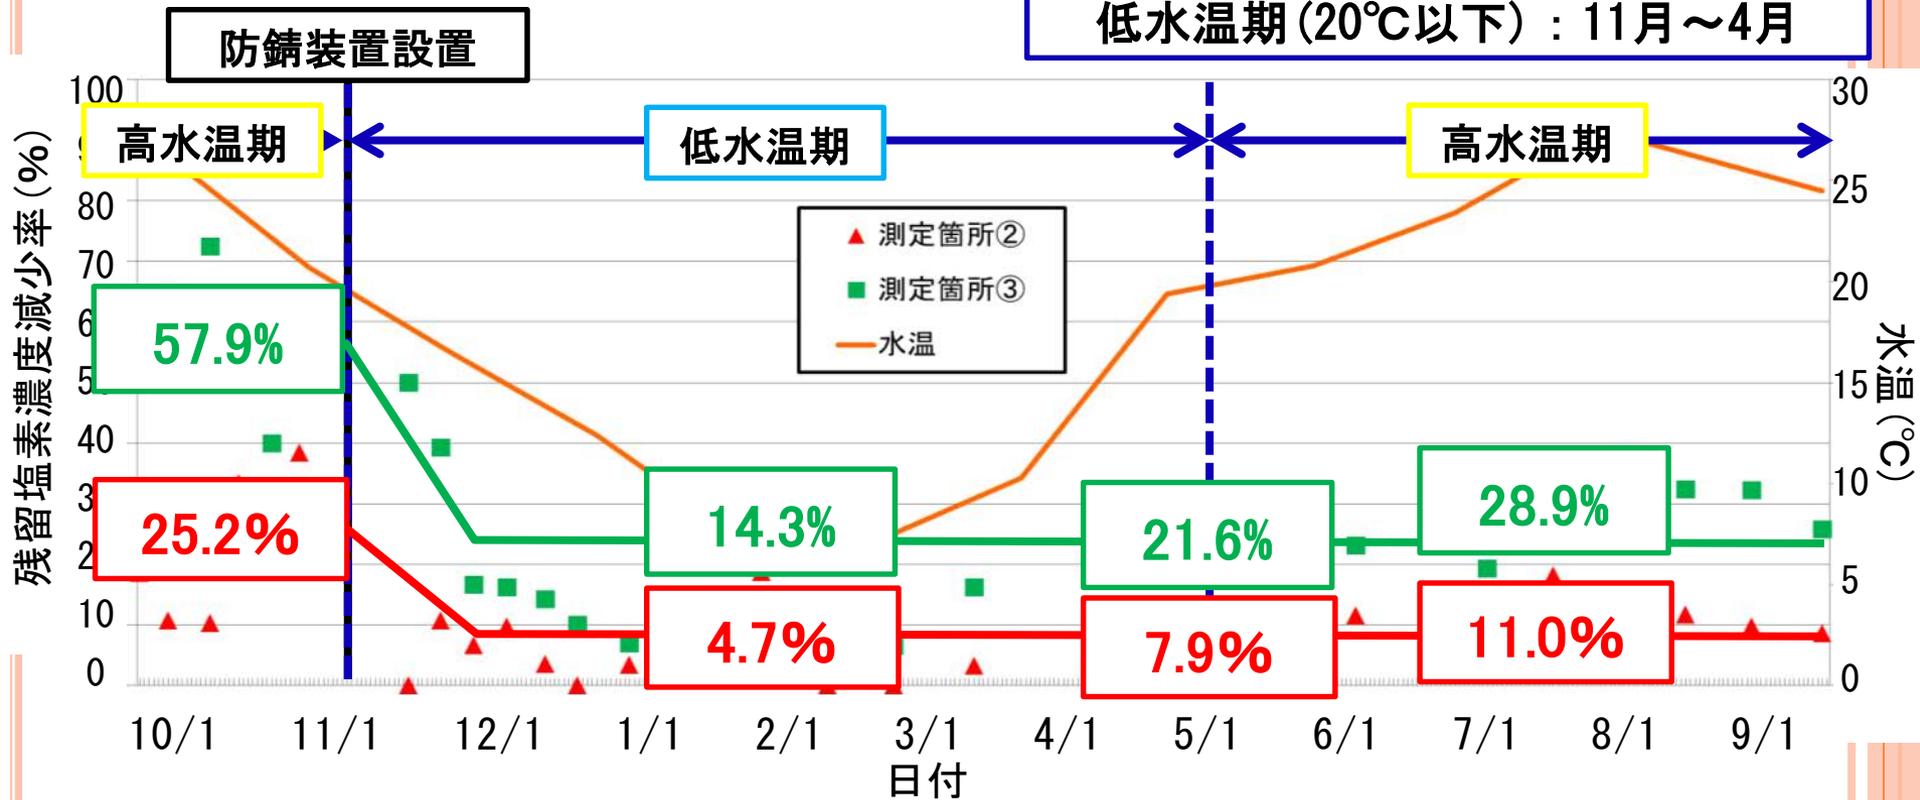
# 残留塩素濃度減少率

高水温期 (20°C以上) : 5月~10月  
 低水温期 (20°C以下) : 11月~4月

○実際に運用中の口径100mmの鑄鉄管(CIP)に防錆装置を設置した以降は、残留塩素濃度の減少が大幅に改善され、その後も安定した値を示している。

○装置より下流側に向かって離れるほど流量は少なくなるが、残留塩素濃度の減少は大きな回復傾向を示した。
