NMR 装置検証 PJ 報告

給水サービスポイントNMR装置検証PJ

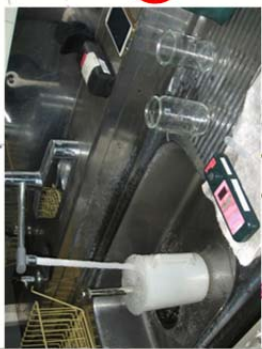
水道局峰公舎配管図(断面)

H元年 φ50VLGP L≒15m φ40VLGP L≒45m

採水箇所
(公舎の1室)
104号室

採水箇所
(倉庫水栓)

洗浄箇所
(消火栓)

NIR設置場所

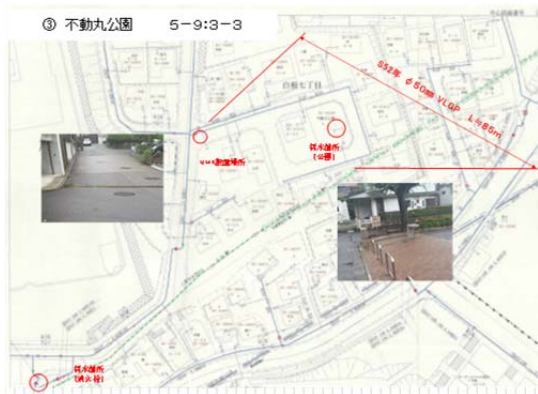
※これまで配水支管の調査で、
 ①港南中央は、使用頻度が高く残塩の差にばらつきと鉄分の比較が難しい。
 ②洋光台は、管路が古く鉄分も検出されているため継続的に調査中。
 ③旭区白根(不動丸公園)は、条件は良いが採水に不便。
 決定的な条件がそろわないため、他事業所へも現在依頼中。
