給水サービス部

核磁気共鳴 (NMR) 工法による 口径50mm配水管における 残留塩素減少防止効果の検証

給水維持課

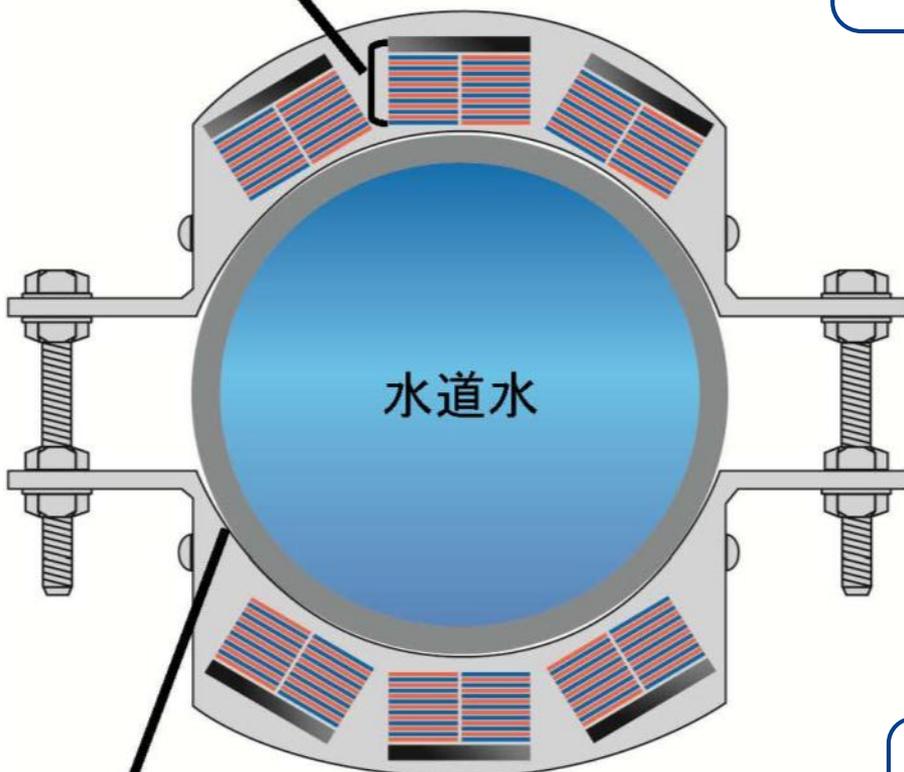
NMR装置(防錆装置)について

電磁波発生部分

鋼管・鋳鉄管

防錆装置を水道管の外側に取り付ける

特定の電磁波により、
赤錆を黒錆に変える

塩素消費を抑えることが可能

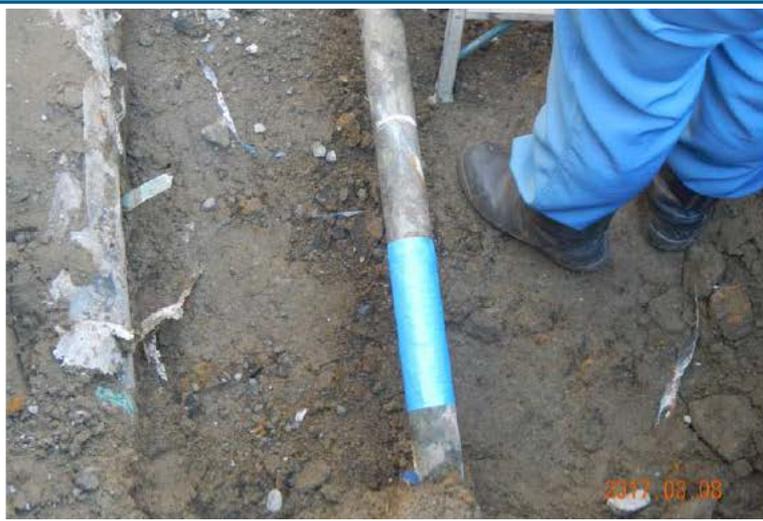
① 保護テープ巻付け

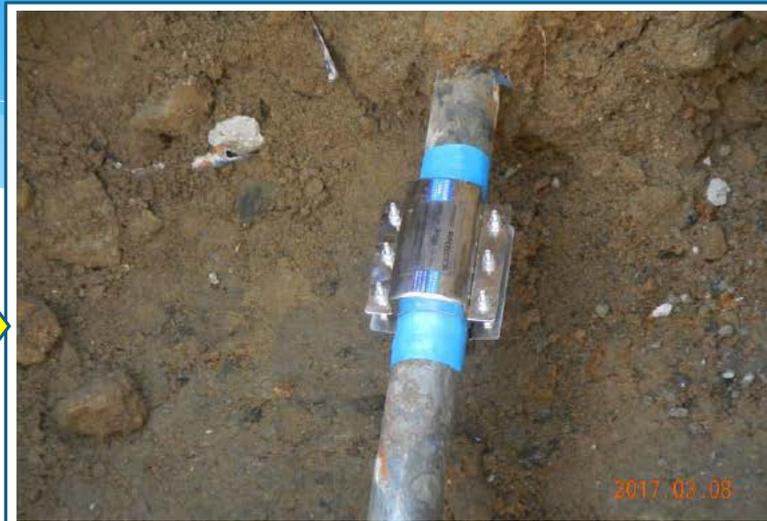
② 装置設置

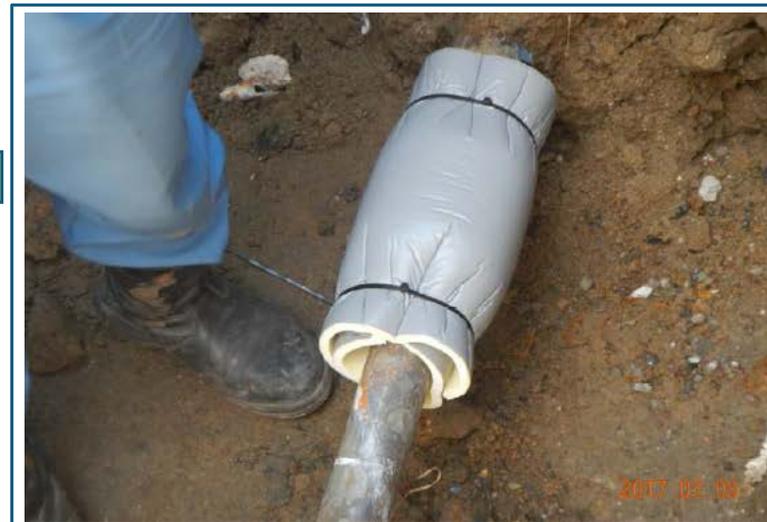
③ 保護シート設置

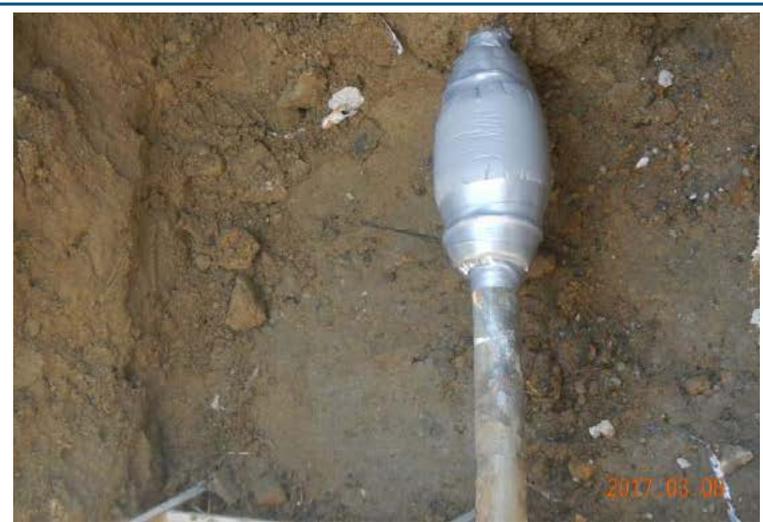
④ 保護シート設置完了

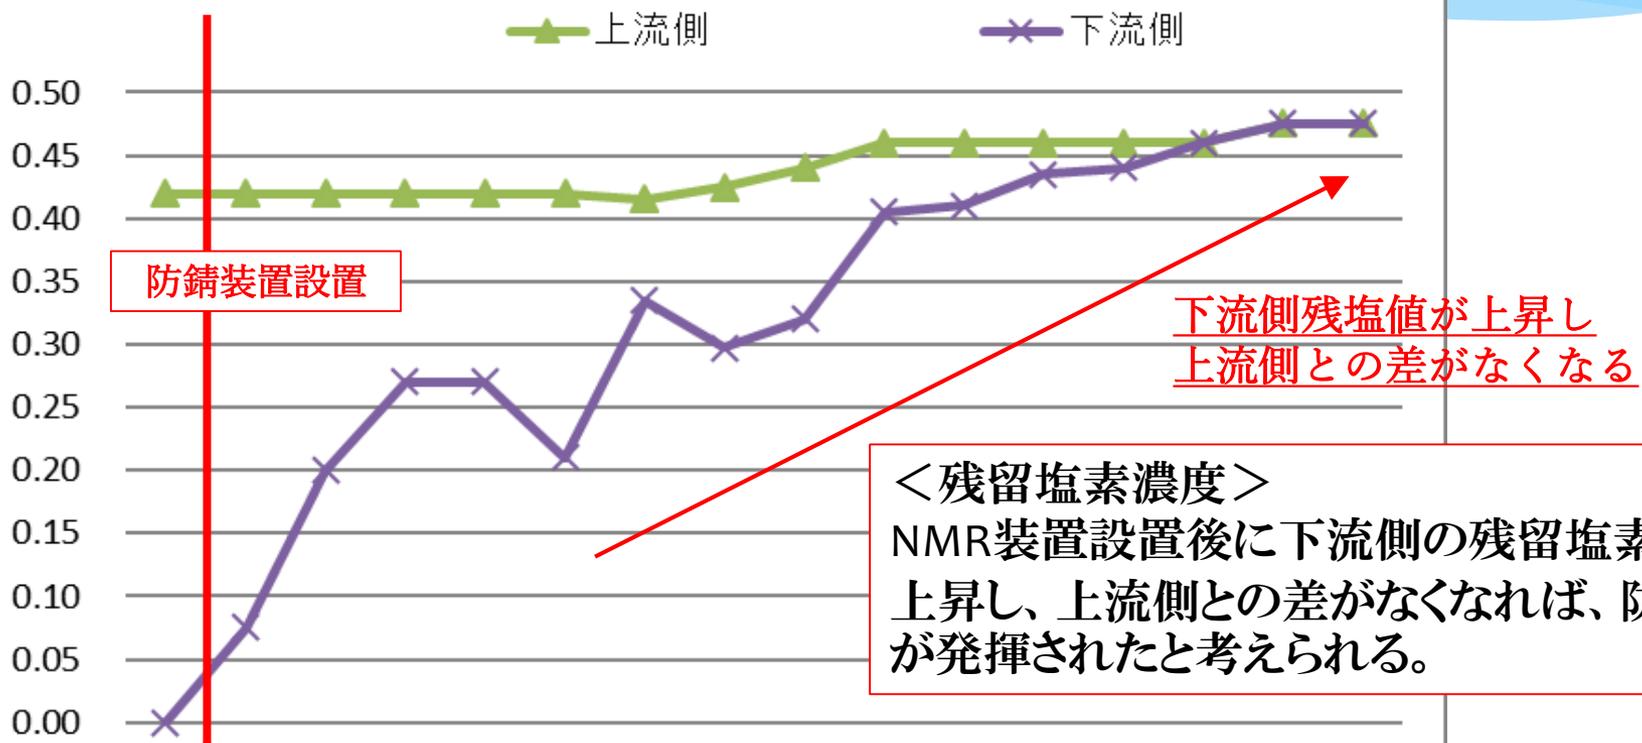
残留塩素 理想ライン

(参考) 残留塩素濃度 設置後の理想グラフ形

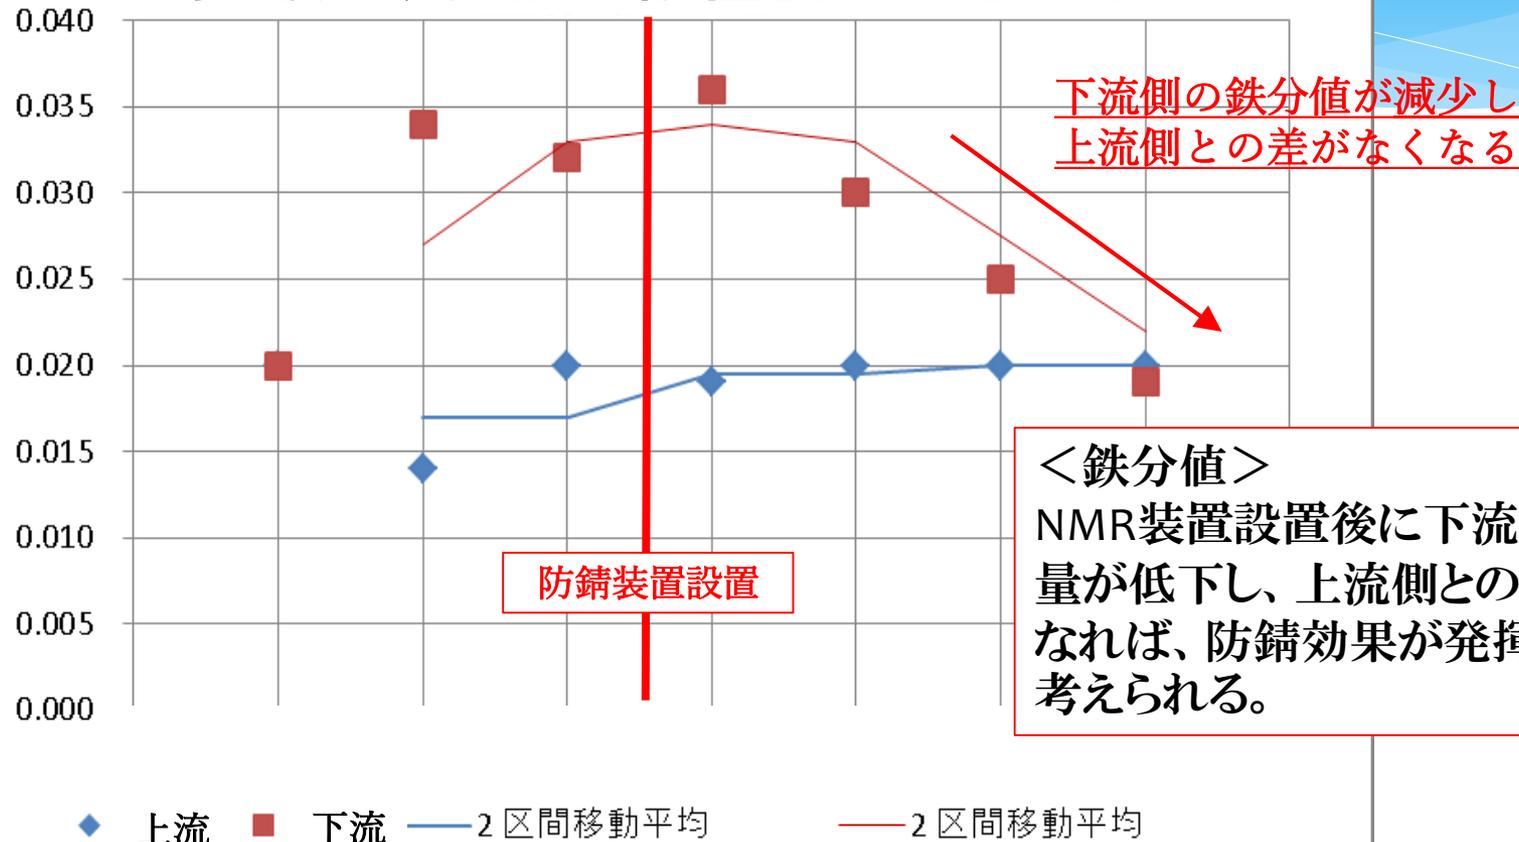
鉄分値 理想ライン

(参考) 鉄分値 設置後の理想グラフ形

<鉄分値>
NMR装置設置後に下流側の鉄分量が低下し、上流側との差がなくなれば、防錆効果が発揮されたと考えられる。

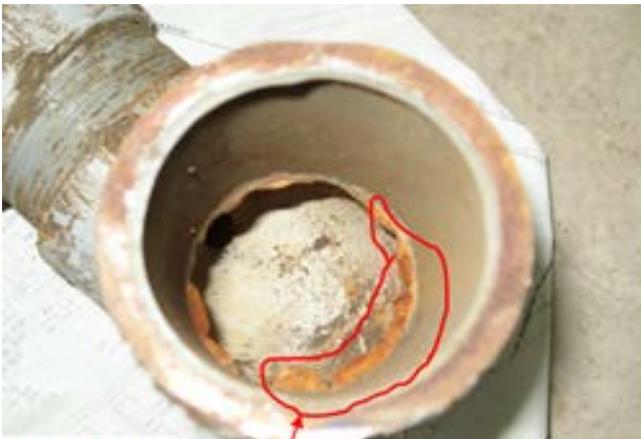
S55年度布設の撤去管-SGP-VB

※赤枠部、赤さび発生状況

- * 非ライニングのGP管は腐食の進行が激しく検体として有効だが、市内の配水管では改良が進み、検証において条件の良いGP管が残っていないため、撤去管の状況から、継手部分の腐食が考えられる昭和50年代以前のSGP-VBを選定条件とし、使用水量・管延長・採水場所・施工条件等を勘案し、2か所を選定した。

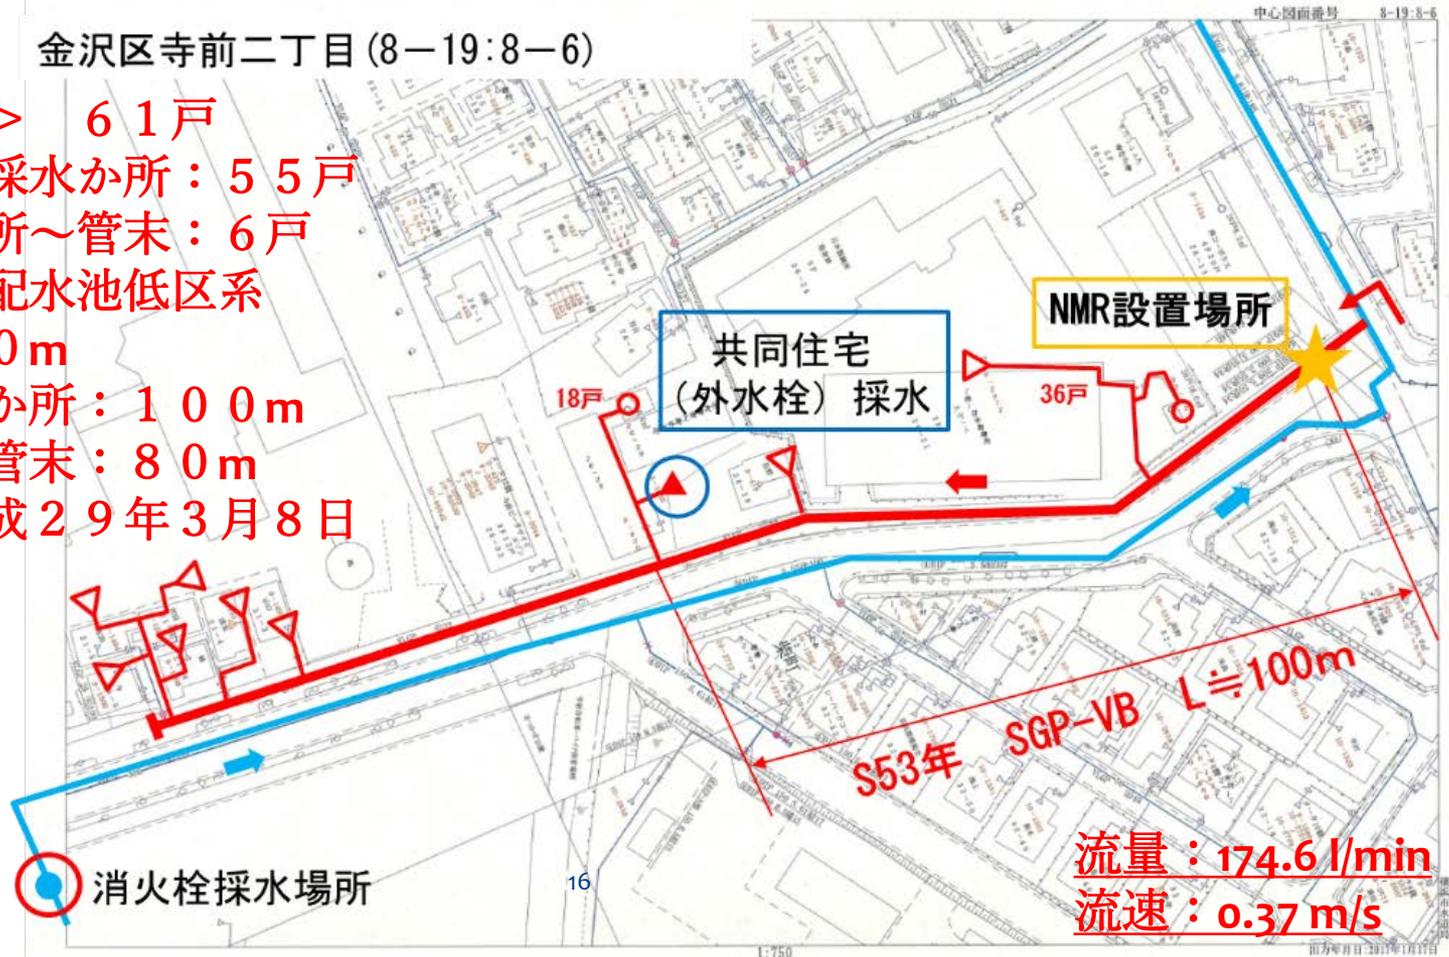
設置場所 1

N O	名称	設置場所	口径	布設 年度	管種	採水場所 (上流)	採水場所 (下流)
1	寺前二丁目	金沢区寺前二丁目26-15地先	φ50	S53	SGP-VB	共用水栓	消火栓

金沢区寺前二丁目 (8-19:8-6)

- <張り付き戸数> 61戸
 (分岐～採水か所：55戸
 (採水か所～管末：6戸
- <系統> 金沢配水池低区系
- <延長> 180m
 (分岐～採水か所：100m
 (採水か所～管末：80m
- <設置日> 平成29年3月8日

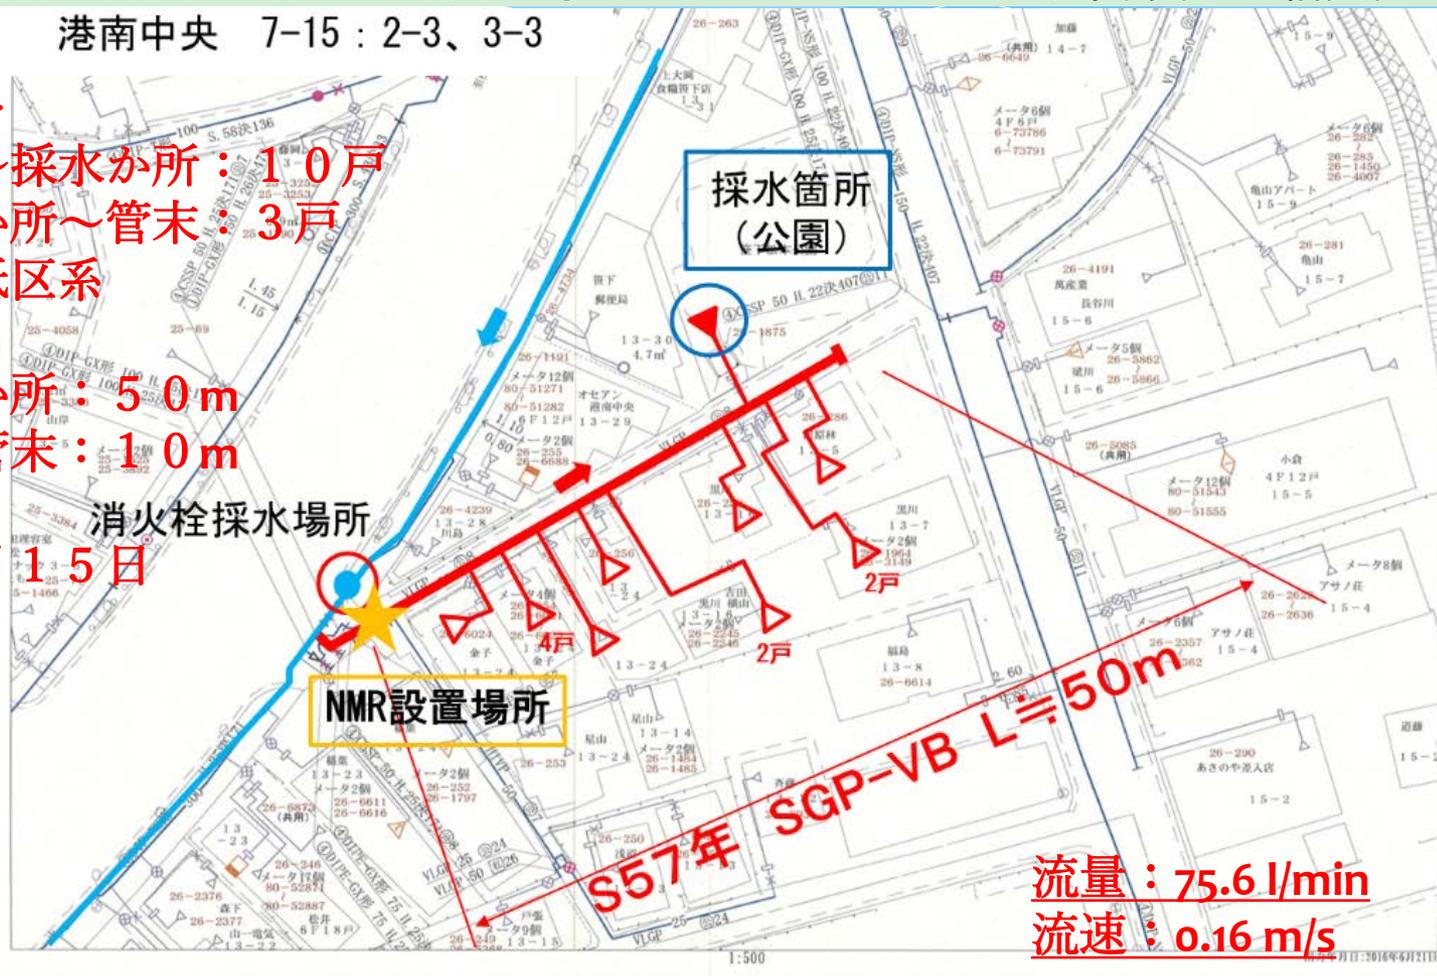
設置場所 2

NO	名称	設置場所	口径	布設年度	管種	採水場所 (上流)	採水場所 (下流)
2	港南中央	港南区港南中央通14-10地先 港南中央 7-15 : 2-3、3-3	φ50	S57	SGP-VB	公園水栓	消火栓

13戸 (分岐～採水か所：10戸
(採水か所～管末：3戸)

<延長> 60m

流量：75.6 l/min
流速：0.16 m/s

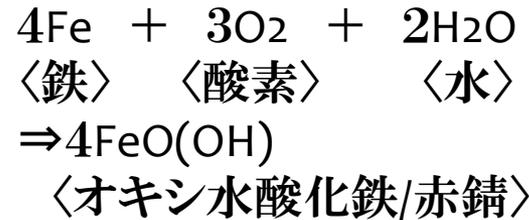
赤錆の反応

配水管内の鉄は水中の水分子と酸素により化学反応(酸化)を起こし、赤錆(オキシ水酸化鉄)となり体積が膨張し、配管内の閉塞と共に酸化劣化を起こします。

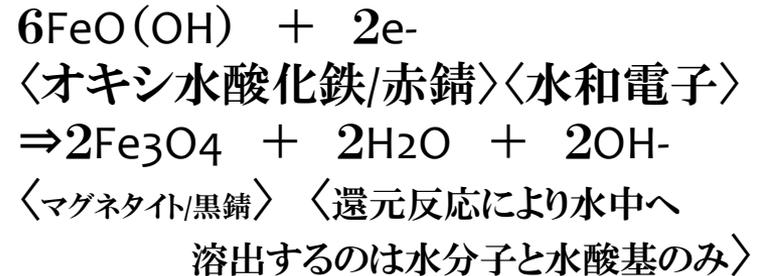
黒錆の反応

鉄の酸化反応は、NMRパイプテクターを通過し励起状態になった水が運動する事で発生する水和電子が鉄部へ供給されると停止します。

赤錆(オキシ水酸化鉄)は水和電子(e⁻)の供給を受けると還元され、赤錆に対して体積が10分の1以下の固い黒錆(マグネタイトの皮膜/Fe₃O₄)へと変わり、配管の内壁へ付着し、配管内の赤錆閉塞は改善し、赤錆腐食劣化は防止されます。

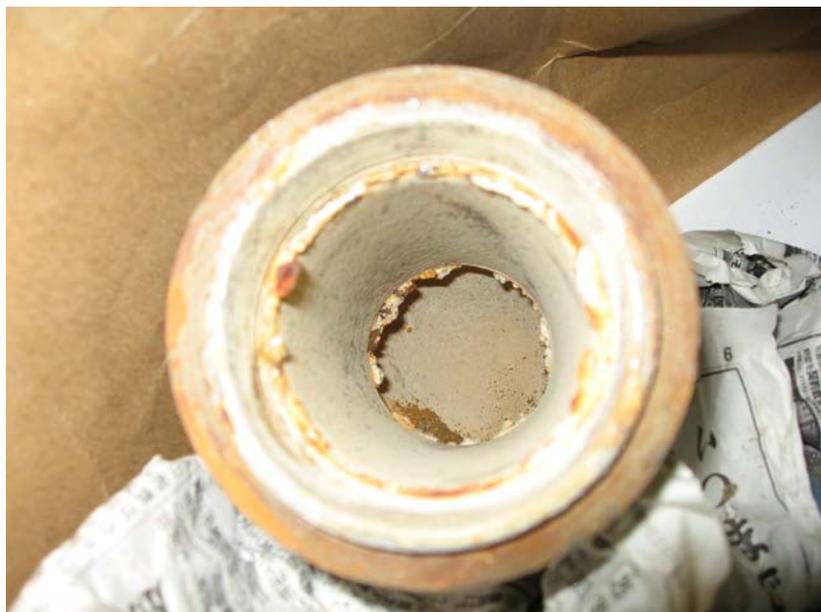
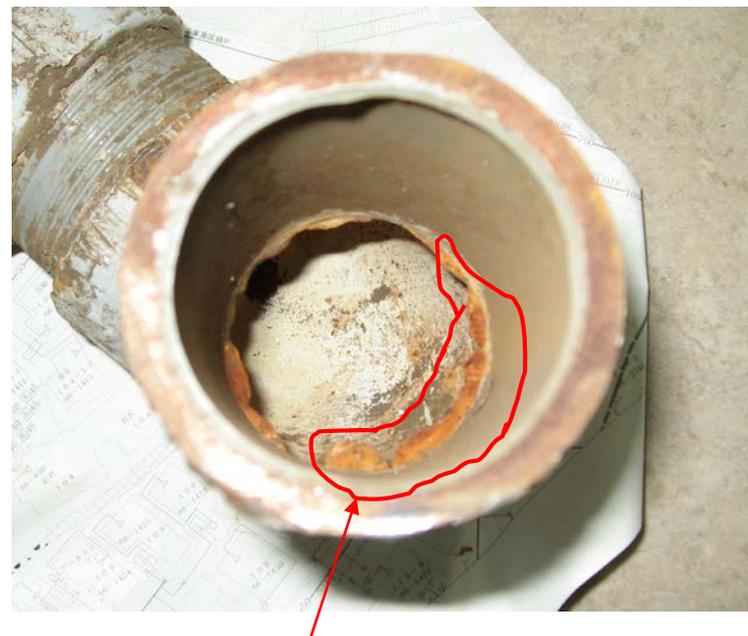
S 5 5 年の撤去管の写真

S 5 5 年以前の錆状況から、**S 5 5 年**を目安とした。

錆状況

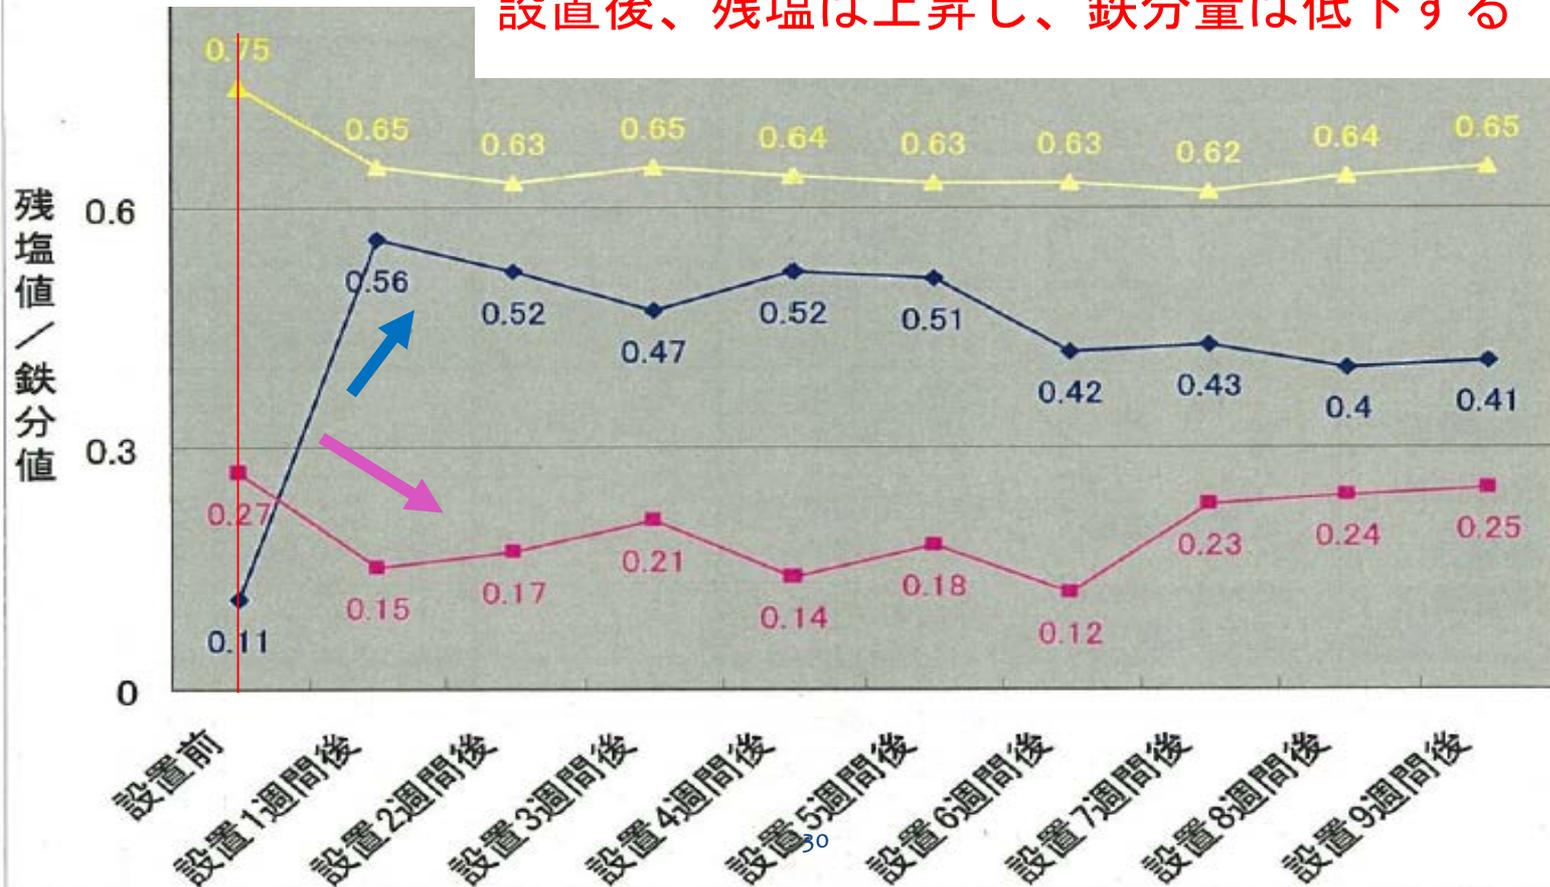
検証方法（案）理想ライン

102号室浴槽給水 8時間滞留 残塩値及び鉄分値
鶴見配水池平均残塩値

NMR設置

設置後、残塩は上昇し、鉄分量は低下する

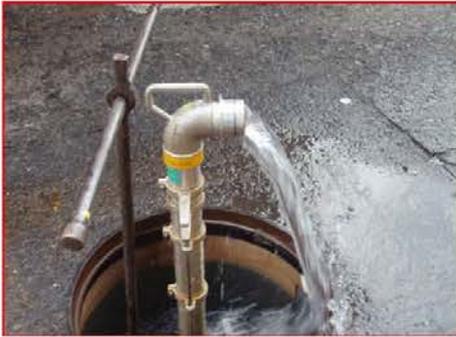
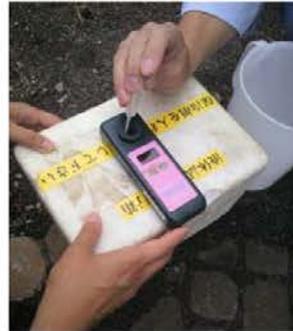
1 採水方法(消火栓)

残塩計で塩素確認
(複数測定)

水温を測定する

3分以上排水

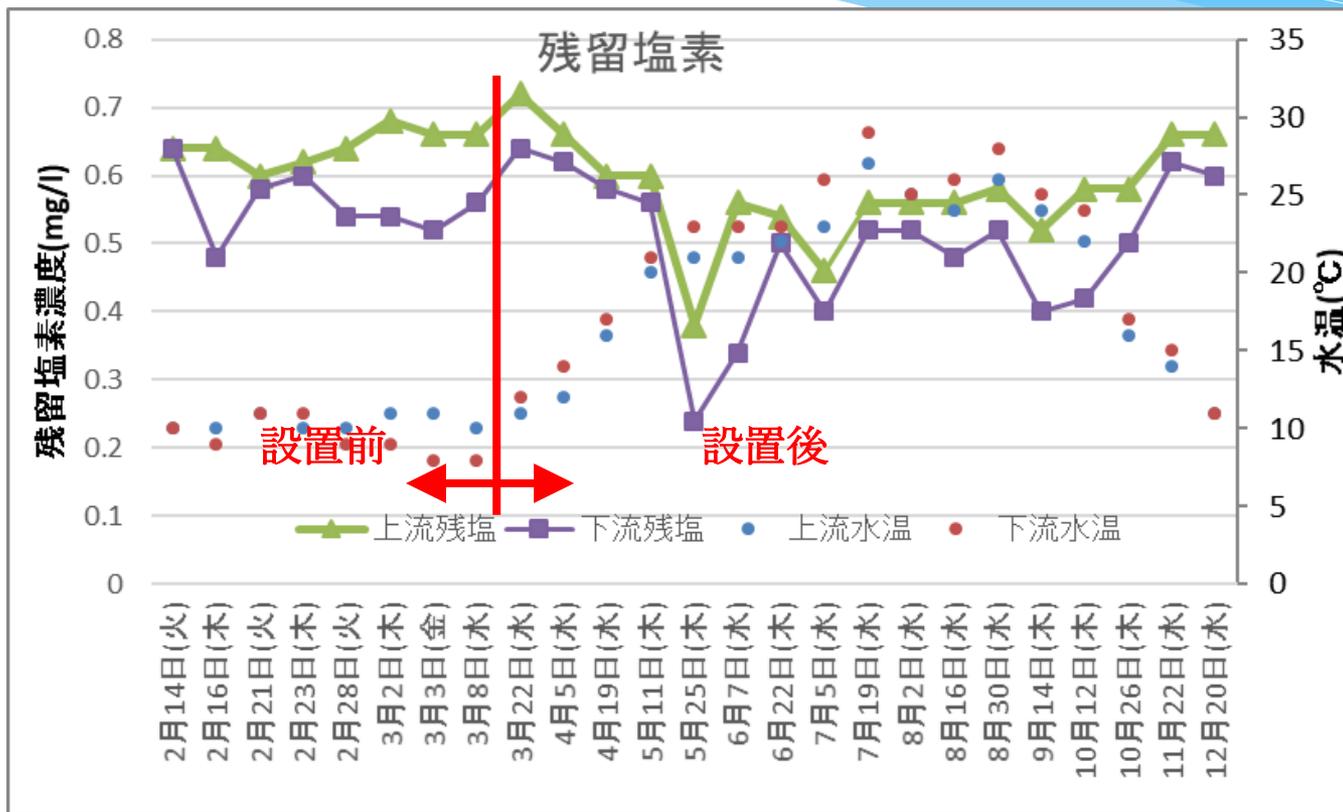
設置場所1（寺前二丁目） ～残留塩素濃度及び水温～

上流 (mg/l)	下流 (mg/l)
設置前 n=8	最大	0.68	0.64
	最小	0.60	0.48
	平均	0.64	0.56
設置後 n=17	最大	0.72	0.64
	最小	0.38	0.24
	平均	0.58	0.50

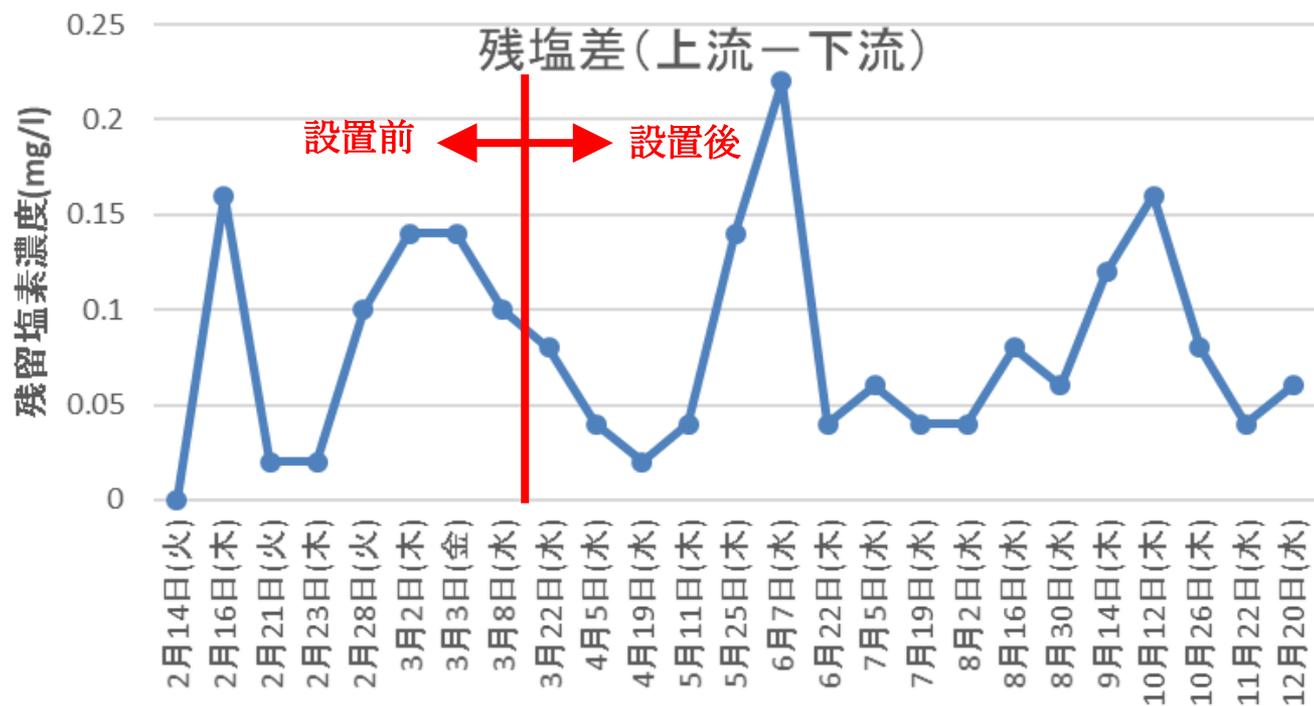
～残留塩素濃度の上流側と下流側の差～

残留塩素 (上流-下流)		差 (mg/l)
設置前 n=8	最大	0.16
	最小	0.00
	平均	0.09
設置後 n=17	最大	0.22
	最小	0.02
	平均	0.08

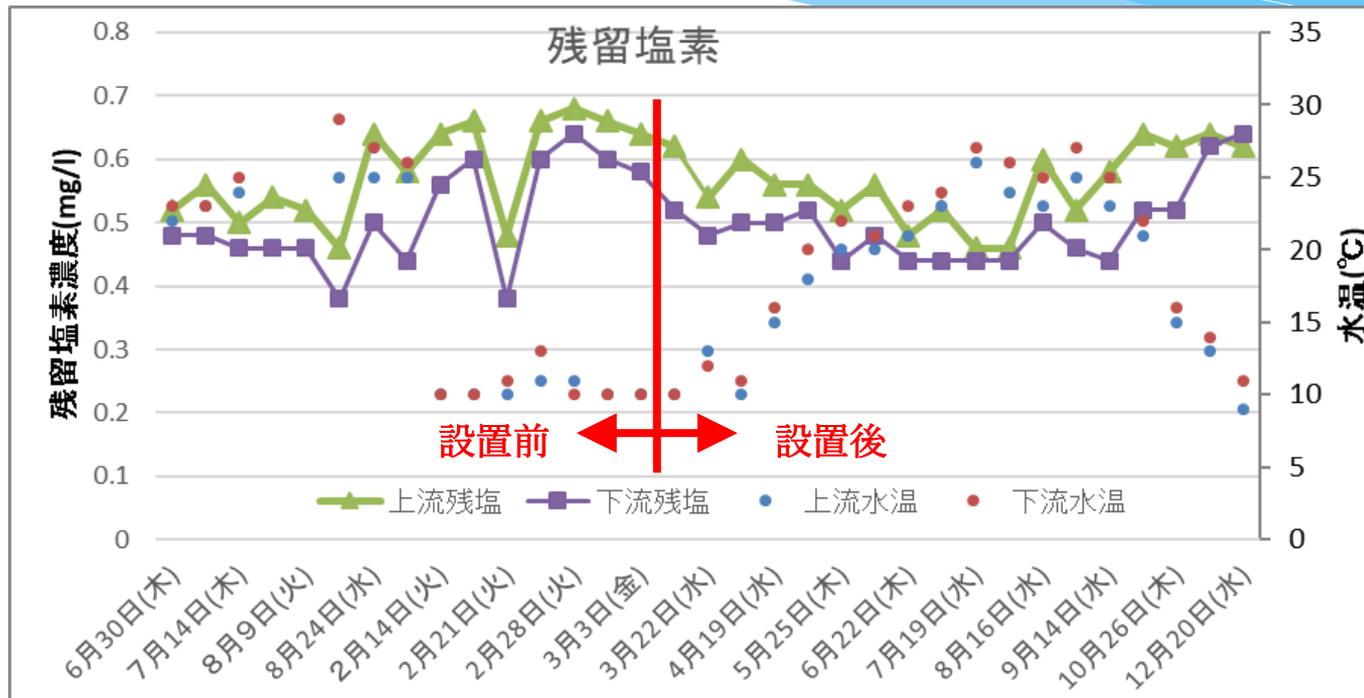
設置場所2(港南中央) ～残留塩素濃度及び水温～

上流 (mg/l)	下流 (mg/l)
設置前 n=16	最大	0.68	0.64
	最小	0.46	0.38
	平均	0.58	0.51
設置後 n=17	最大	0.64	0.64
	最小	0.46	0.44
	平均	0.56	0.49

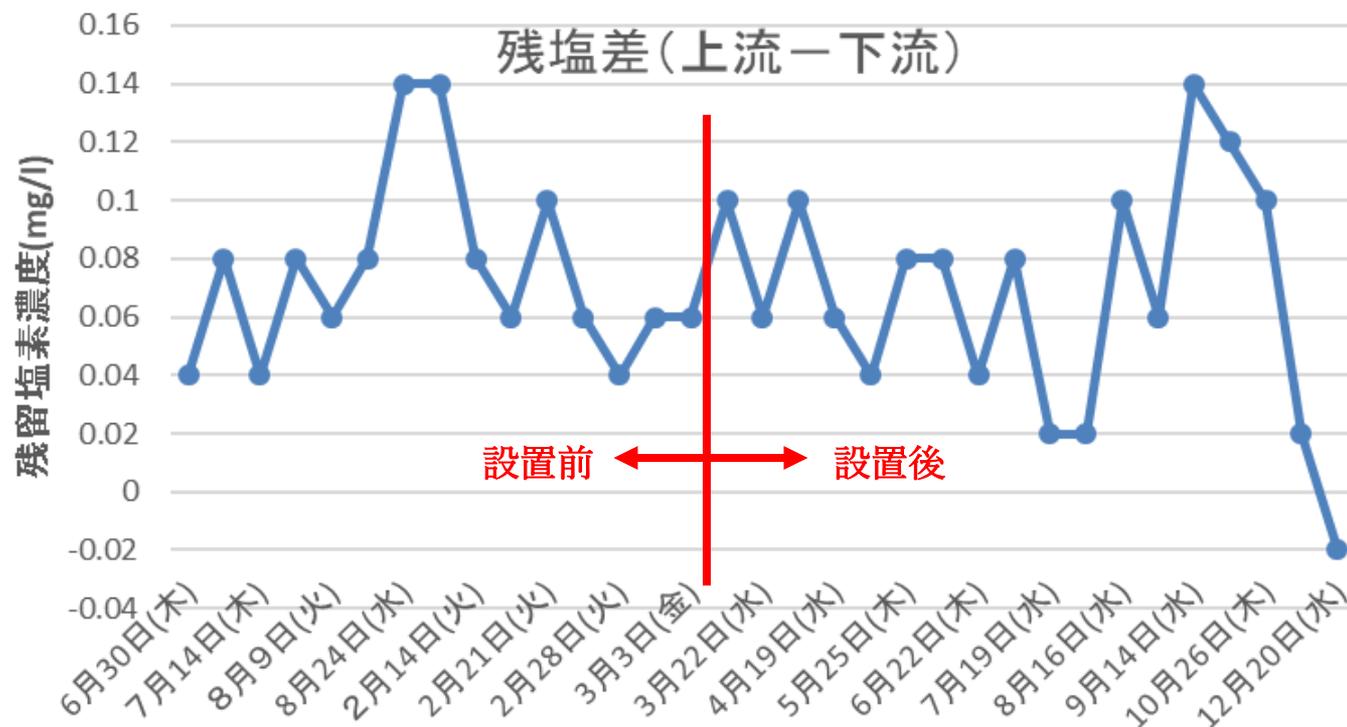
～残留塩素濃度の上流側と下流側の差～

残留塩素(上流-下流)		差(mg/l)
設置前 n=16	最大	0.14
	最小	0.04
	平均	0.07
設置後 n=17	最大	0.14
	最小	0.02
	平均	0.07
