浦安市民プラザ
配管更生装置
“NMRパイプテクター”[®]による
空調冷温水配管内赤錆防止延命
効果検証結果報告書（設置6ヶ月後）

建 物 名：浦安市民プラザ
建物所在地：千葉県浦安市入船1-4-1
築 年 数：29年
設 置 日：平成2年2月6日（木）

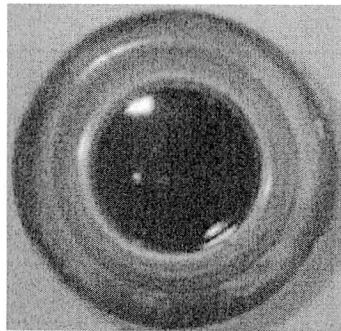
設置前：令和2年1月30日（木）

NMRパイプテクター設置前
(令和2年1月30日採水分)

水中の全鉄値
14 mg/トル

※冷温水中の全鉄値は、配管内赤錆が溶出したものです。

“NMRパイプテクター”設置前の冷温水一次ポンプ還管ドレン部の循環水は配管内赤錆のため、茶色に着色し、採水ボトルの底部には赤錆の沈殿物が多量に見られ、その水中の全鉄値も14mg/リットルと大変高い数値であり、配管内の赤錆腐食が大変進行している状態でした。

“NMRパイプテクター”設置前の冷温水一次ポンプ還管ドレン部の循環水は前記写真の様に茶色に着色し、採水ボトルの底部には赤錆の沈殿物が多量に見られ、その水中の全鉄値も $14 \text{ mg}/\text{リットル}$ と多量に溶出しており、配管内の赤錆腐食が大変進行している状態でした。

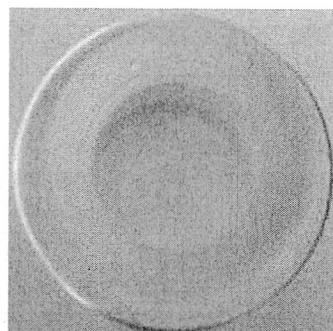
設置3ヶ月後：令和2年5月13日（水）

NMRパイプテクター設置3ヶ月後
(令和2年5月13日採水分)

水中の全鉄値
0.8 mg/トル

“NMRパイプテクター”設置3ヶ月後の令和2年5月13日の同一条件の採水では、水の色はほぼ透明で設置前に確認できた赤錆の沈殿物はほとんどなく、その水中の全鉄値も0.8mg/リットルと大幅に減少し、配管内の赤錆が水に溶けていない状態であることが確認できました。

“NMRパイプテクター”設置 3 ヶ月後の令和 2 年 5 月 13 日の同一条件の採水ではほぼ透明で設置前に確認できた粒状の沈殿物はほとんどなく、その水中の全鉄値も $0.8 \text{ mg}/\text{リットル}$ と大幅に減少し、配管内の赤錆が水に溶けていない状態となっており、これにより赤錆の進行が停止し、配管内に発生していた赤錆が黒錆化されている事が確認できました。この事で、設置後 3 ヶ月で当初効果判定の目標値である全鉄値 $7 \text{ mg}/\text{リットル}$ 以下を大幅に下回る結果となりました。(試験期間中に冷温水の交換は行っていません)

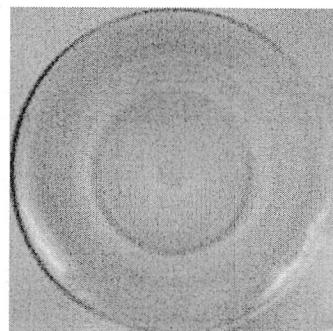
設置6ヶ月【設置211日】後（休館日2日後）：令和2年9月4日（金）

NMRパイプテクター設置6ヶ月後（休館日2日後）
(令和2年9月4日採水分)

水中の全鉄値
1.3 mg/トル

＜参考＞
水中の鉄及びその化合物値
1.0 mg/トル

休館日2日後の鉄及びその化合物値は1.0mg／リットルでした。これは、非溶解性鉄（水中に溶けていない赤錆）を除いている数値なので、水中に非溶解性鉄が存在する場合は全鉄値よりも低くなります。休館日2日後の全鉄値は1.3mg／リットルと鉄及びその化合物値よりも高く検出されました。これにより休館日による約36時間の冷温水の滞留（停止）により配管内の赤錆が水に溶出したこと、及び堆積した錆スケール（非溶解性鉄）が拡散されたことが考えられます。

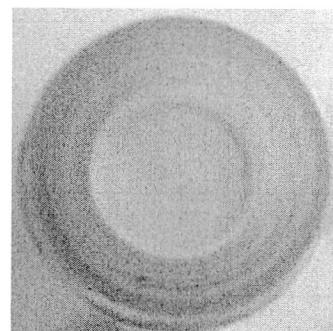
設置6ヶ月【設置221日】後（休館日12日後）：令和2年9月14日（月）

NMRパイプテクター設置6ヶ月後（休館日12日後）
(令和2年9月14日採水分)

水中の全鉄値
1.0 mg/トル

設置3ヶ月後の令和2年5月13日に採水した全鉄値が0.8mg／リットルと休館日2日後の鉄及びその化合物値よりも低いこと、更に10日稼働後の休館日12日後の全鉄値が1.0mg／リットルと減少したことで、“NMRパイプテクター”の赤錆防止効果と冷温水が停止したことによる効果の変化が確認されました。

また、設置 6 ヶ月後となる令和 2 年 9 月 4 日及び令和 2 年 9 月 14 日に同条件の採水を行いましたが、水の色は透明であり、水中の全鉄値もそれぞれ $1.3 \text{ mg}/\text{リットル}$ 、 $1.0 \text{ mg}/\text{リットル}$ と設置前と比べ赤錆が水に溶けていない良好な状態を維持していることが確認できました。

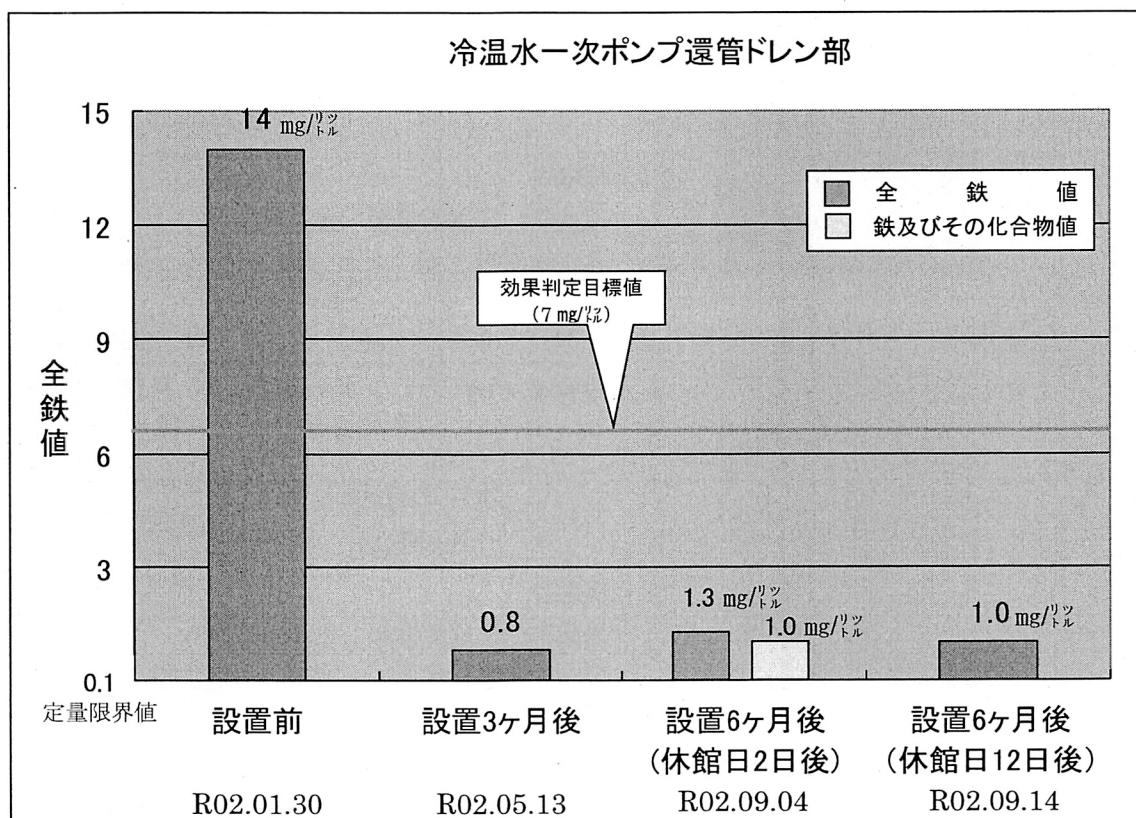
採水日	全鉄値 (mg/リットル)	鉄及びその化合物値 (mg/リットル)	結果
設置前 令和2年1月30日採水	14		配管内の赤錆が多量に発生している状態を示しています。
設置3ヶ月後 令和2年5月13日採水	0.8		配管内赤錆が黒錆化され、溶出が停止した事を示しています。
設置6ヶ月後 (休館日2日後) 令和2年9月4日採水	1.3	1.0	休館日（約36時間稼働停止）の影響が考えられます。
設置6ヶ月後 (休館日12日後) 令和2年9月14日採水	1.0		再度配管内赤錆が黒錆化され、溶出が停止した事を示しています。

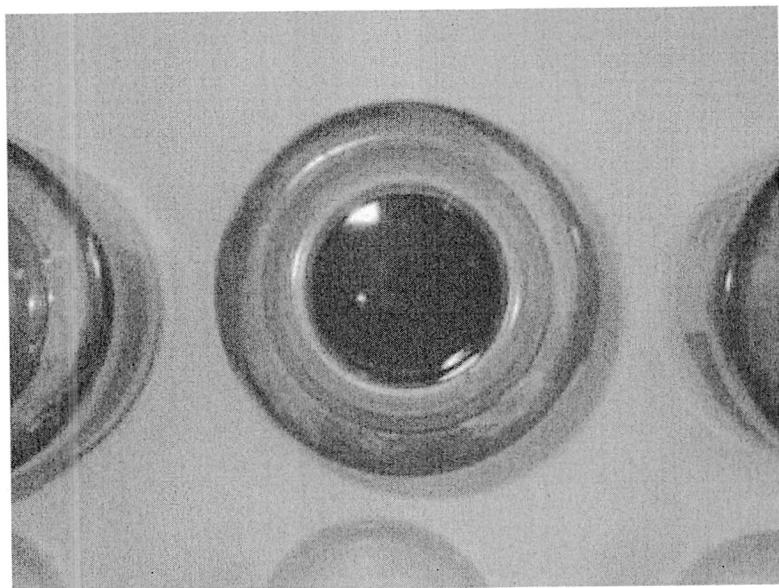
⑨採水（着色状況）

配管内赤錆のため、茶色に着色していました。

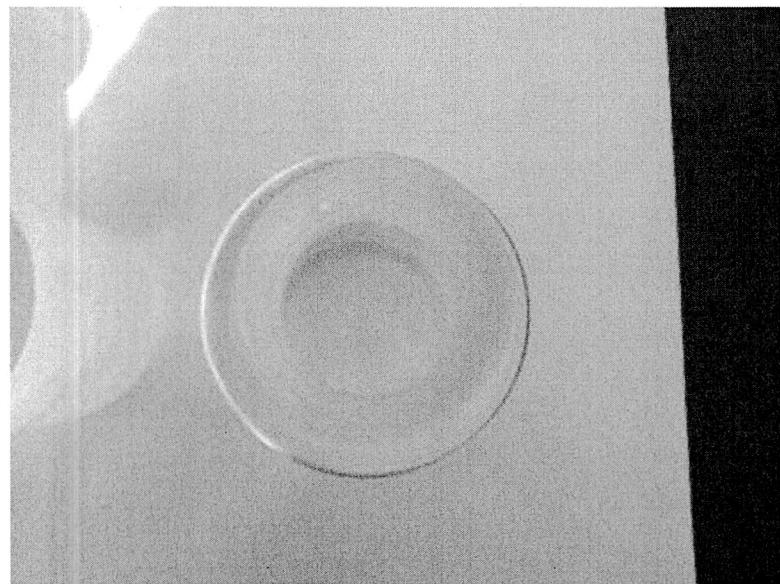
⑨採水（着色状況）

設置前と比べ、着色は減少しておりました。

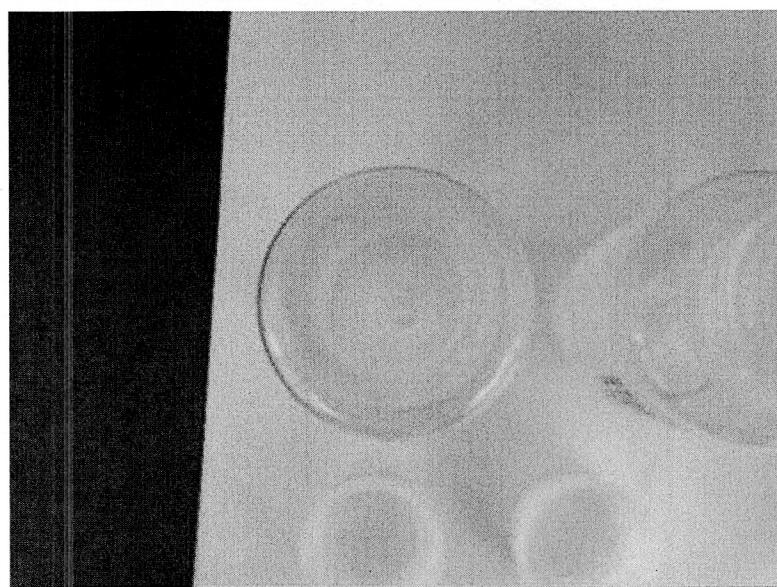
⑨採水（着色状況）

設置前と比べ、着色は減少しておりました。

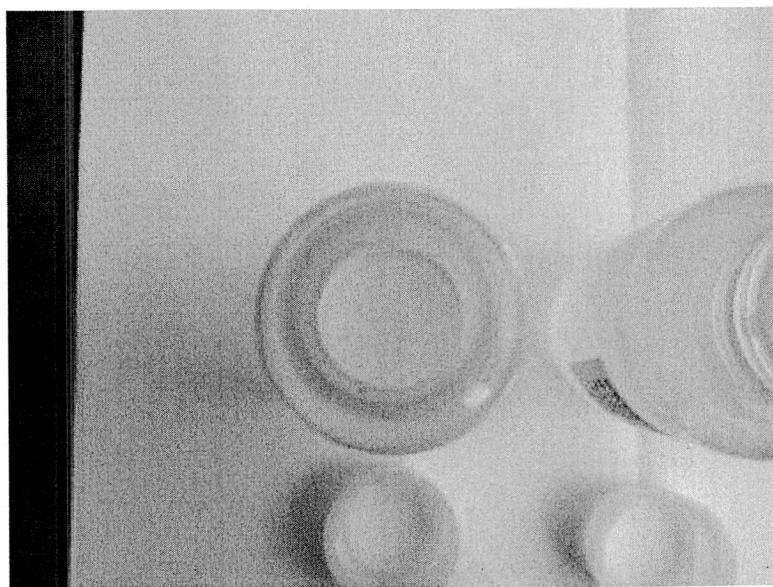
⑨採水（着色状況）

設置前と比べ、着色は減少しておりました。
