さて、貴市より「NMR パイプテクターに関する研究」についてご照会頂きました件、ご回答申し上げます。

# NMR『パイプテクター®』設置実施例: 在モンゴル日本国大使館

# NMR『パイプテクター®』設置結果報告：米海軍横須賀基地病院

## NMR『パイプテクター®』効果検証結果：浦安市民プラザ

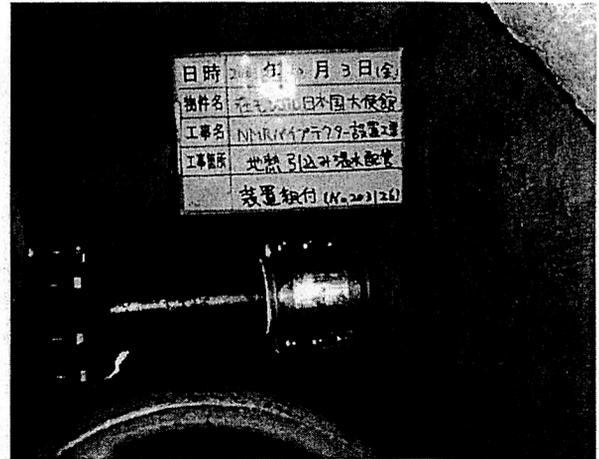
地熱引込み温水配管 (CIP 100A)  
“NMRパイプテクター” PT-100DS×1セット

建 物 名 : 所 在 地	在モンゴル日本国大使館:スフバートル地区 30 区マルクス通り東
建 物 概 要	築8年 4階建 施設(大使館)
設置工事日:設置工事者	平成15年10月2日~7日:日本システム企画(株)
設置配管及び設置数	<p>&lt;給水系統&gt;</p> <p>①給水引込み配管(VLP 50A) PT-50DS×1</p> <p>②受水槽二次側給水配管(VLP 80A)PT-75DS×1</p> <p>&lt;給湯系統&gt;</p> <p>③貯湯槽二次側給湯配管(HT-VLP 65A)PT-75DS×1</p> <p>&lt;空調系統&gt;</p> <p>④地熱引込み温水配管(CIP 100A)PT-100DS×1</p> <p>⑤暖房系統温水配管(SGP 125A)PT-75DS×1</p> <p>⑥貯湯槽系統温水配管(SGP 65A)PT-75DS×1</p> <p>⑦熱交換器二次側温水配管(SGP 65A)PT-75DS×1</p> <p>⑧熱交換器二次側温水配管(SGP 125A)PT-125DS×2</p>

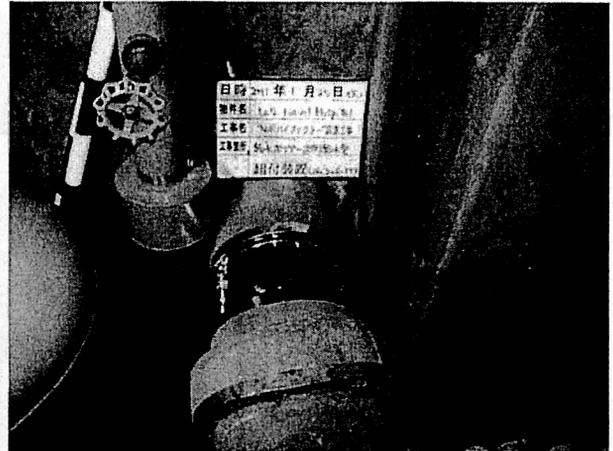
給水ポンプ一次側 PT-200DS

建物名：所在地	米海軍横須賀基地病院：神奈川県横須賀市	
建物概要	築 33 年 病院	
給水方式	ポンプ圧送方式	
設置工事日：設置工事者	2011 年 1 月 25 日：日本システム企画株式会社	
設置配管及び設置数	給水ポンプ一次側給水配管(VLP 200A)	PT-200DS×1セット

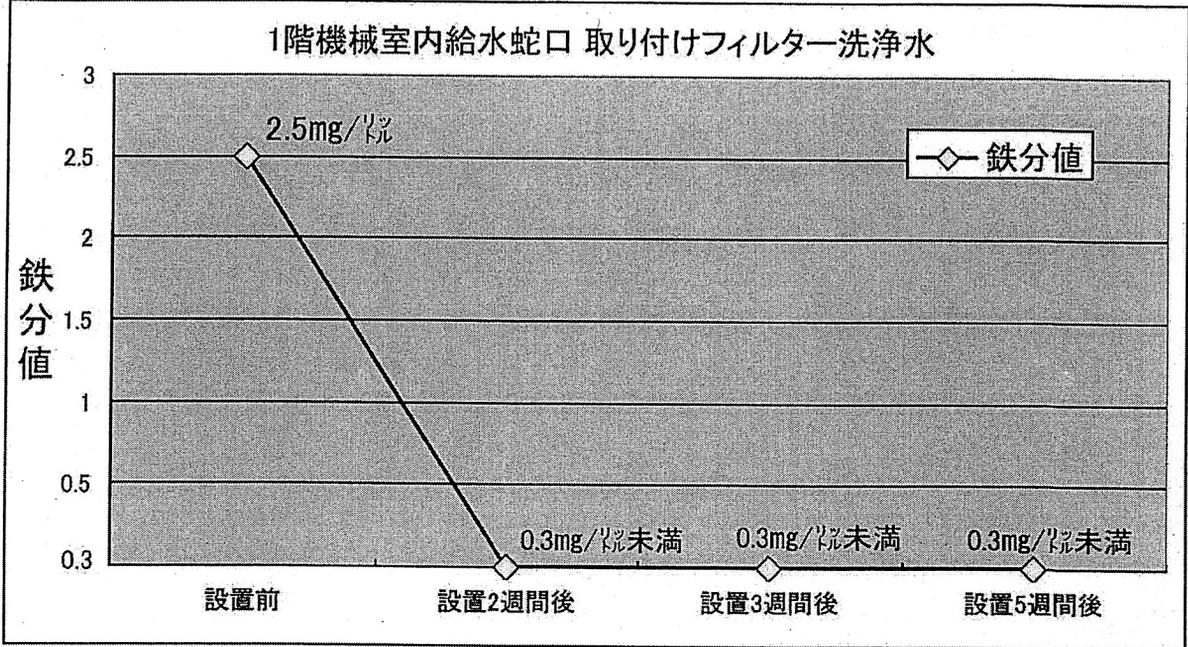
◆ 水質検査結果グラフ

検査項目	設置前	設置 2 週間後	設置 3 週間後	設置 5 週間後
鉄分値(mg/l)	2.5mg/l	0.3mg/l未満	0.3mg/l未満	0.3mg/l未満

『NMRパイプテクター』設置前に 1 階機械室内の給水蛇口に白色フィルターを 7 日間取り付けたところ、フィルターは給水配管内に発生した赤錆により茶褐色に着色しており、捕捉されていた鉄分を精製水にて溶かし鉄分値の測定をした結果、水中の鉄分値は 2.5mg/lと配管内の赤錆腐食は進行している事が判明しました。

『NMRパイプテクター』設置 2 週間後に、設置前と同一条件で白色フィルターを取り付けた所、フィルターの着色はほぼ白色まで減少し、設置前と同様にフィルターに捕捉された鉄分を精製水にて洗浄し、鉄分値の測定を行った結果、鉄分値は 0.3mg/l未満と大幅に減少した事が確認できました。

また、『NMRパイプテクター』設置 5 週間後に、設置前と同一条件で白色フィルターを取り付けた所、フィルターの着色はほぼ白色まで減少し、設置前と同様にフィルターに捕捉された鉄分を精製水にて洗浄し、鉄分値の測定を行った結果、鉄分値は 0.3mg/l未満と良好な状態を維持している事が確認できました。

以上のことから、『NMRパイプテクター』設置後わずか 2 週間で赤錆の進行が完全に停止したと同時に、給水配管内の赤錆の表面部が水に溶けない不動態の黒錆に変化した事で、水中に溶出する鉄分が減少し、フィルターの着色も減少しました。『NMRパイプテクター』を使い続ければ、今までに給水配管内部に発生していた赤錆が黒錆に還元され、黒錆化による強固な不動態の被膜形成により給水配管内部が保護され、建物寿命まで配管寿命を延長できます。(別紙検査成績書参照)

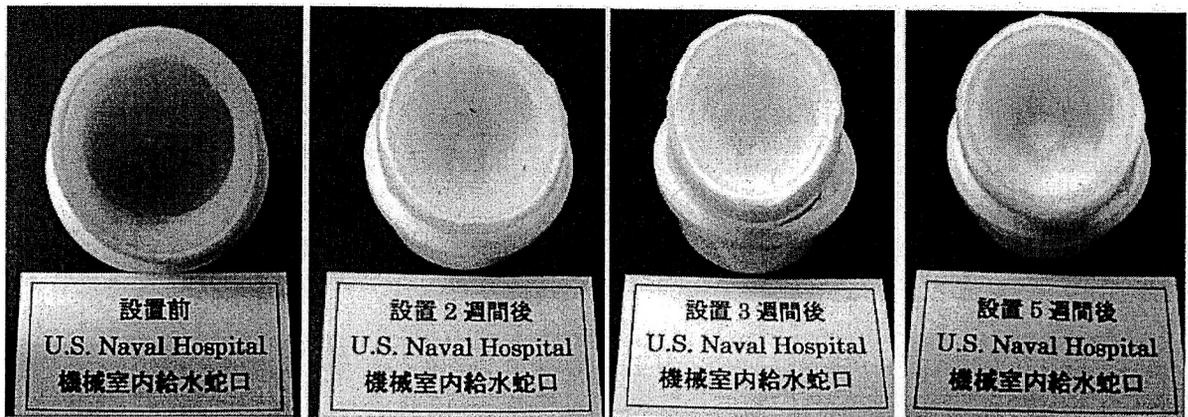
◆ フィルター写真

<p><b>設置前</b> 白色フィルター着色状況 (2010年06月11日～ 06月18日の7日間使用)</p> <p>赤錆により、フィルター全体が茶褐色を呈しており、フィルター内部は赤錆による錆粒が捕捉されておりました。</p>	<p><b>設置 2 週間後</b> 白色フィルター着色状況 (2011年02月08日～ 02月15日の7日間使用)</p> <p>設置前と比べ、ほぼ白色まで着色は減少しており、フィルター内部は設置前には捕捉されていた錆粒も殆どありませんでした。</p>	<p><b>設置 3 週間後</b> 白色フィルター着色状況 (2011年02月15日～ 02月22日の7日間使用)</p> <p>設置 1 ヶ月後と比べ、更に着色は減少しており、フィルター内部は設置前に錆粒はありませんでした。</p>	<p><b>設置 5 週間後</b> 白色フィルター着色状況 (2011年03月01日～ 03月08日の7日間使用)</p> <p>フィルターは白色で、内部にも錆粒は無く、良好な状態を維持している事が確認できました。</p>
--	---	--	--

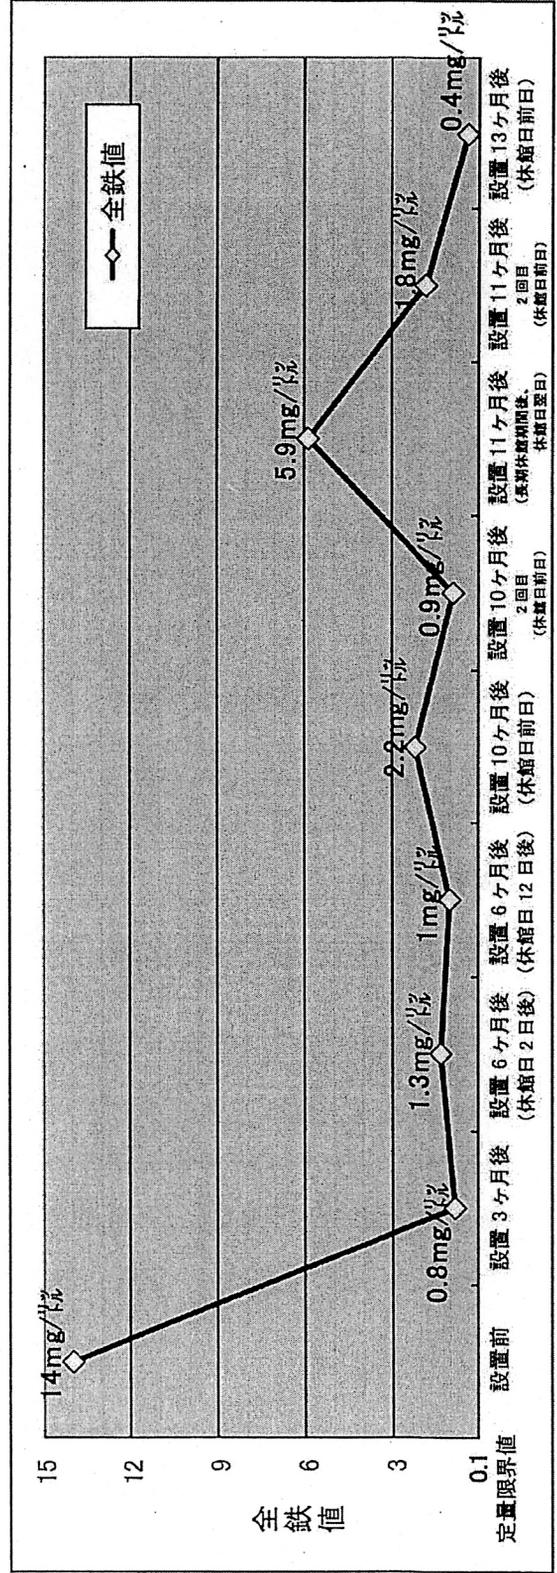
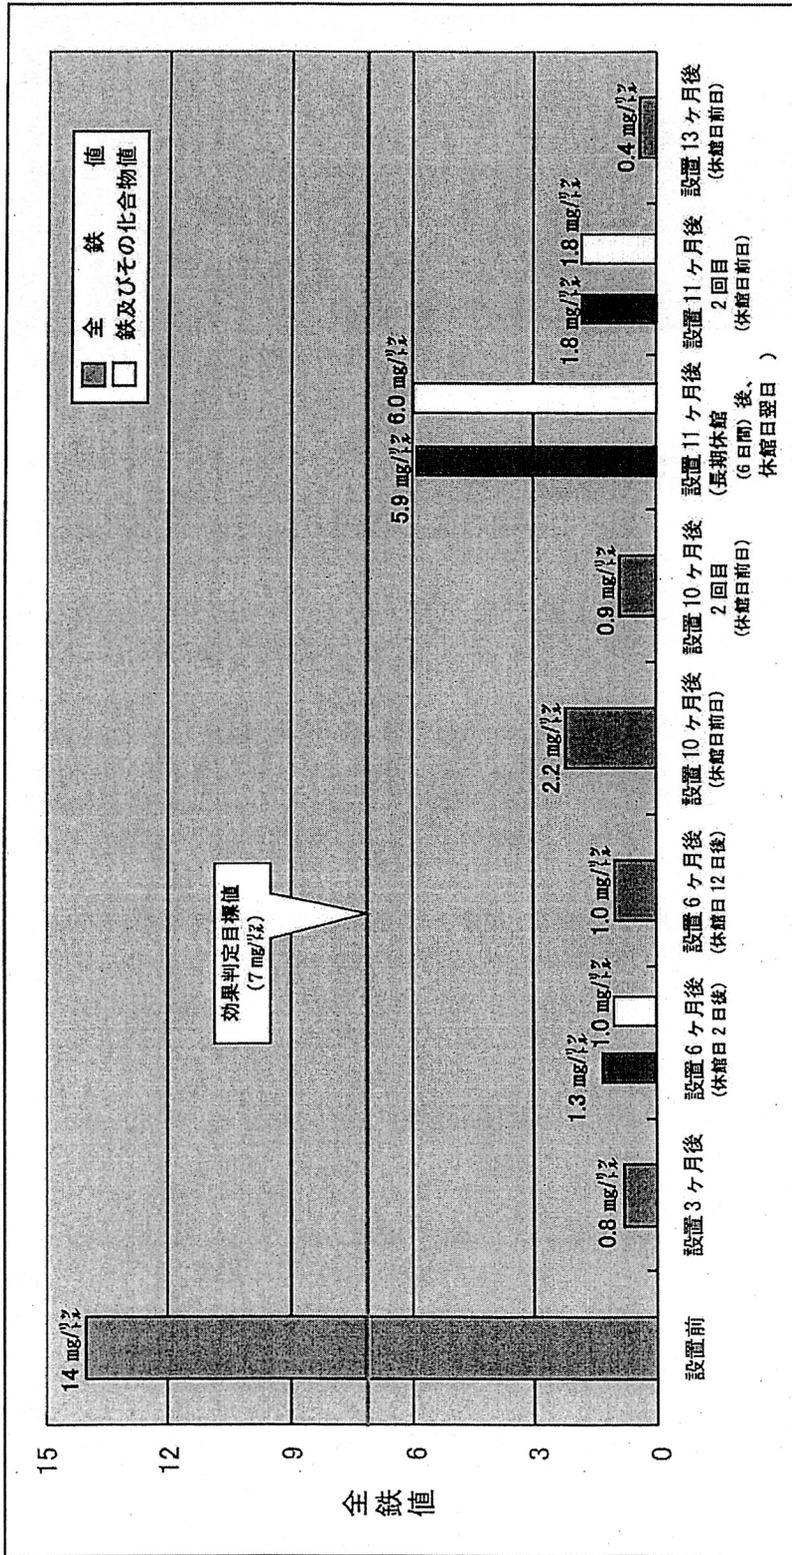
◆ 水質検査結果グラフ

設置前	設置3ヶ月後	設置6ヶ月後 (休館日2日後)	設置6ヶ月後 (休館日12日後)	設置10ヶ月後 (休館日前日)	設置10ヶ月後 2回目(休館日前日)	設置11ヶ月後 (長期休館期間後、 休館日翌日)	設置11ヶ月後 2回目(休館日前日)	設置13ヶ月後 (休館日前日)
採水検体写真								
全鉄値(mg/l)								
14	0.8	1.3	1.0	2.2	0.9	5.9	1.8	0.4

採水日	設置前	設置3ヶ月後	設置6ヶ月後*1 (休館日2日後)	設置6ヶ月後*2 (休館日12日後)	設置10ヶ月後*3 (休館日前日)	設置10ヶ月後*4 (休館日前日)	設置11ヶ月後*5 (長期休館(6日間)後、休館日翌日)	設置11ヶ月後*6 (休館日前日)	設置13ヶ月後 (休館日前日)
全鉄値 (mg/l)	14	0.8	1.3	1.0	2.2	0.9	5.9	1.8	0.4
鉄及びびその化合物 (mg/l)			1.0				6.0	1.8

『NMRパイプテクター』設置前に循環している空調冷温水を採水したところ、水の色は茶色に着色しており、水質検査を行ったところ水中の全鉄値は14mg/lと配管内の赤錆腐食が大変進行していることが判明しました。

『NMRパイプテクター』設置3ヶ月後の採水では水の色はほぼ透明となり、水中の全鉄値も0.8

mg/lと大幅に減少し、設置後わずか3ヶ月間で赤錆の進行が停止したと同時に、冷温水配管内の赤錆の表面部及び水中の赤錆が水に溶けない不動態の黒錆に変化した事で、冷温水配管の赤錆劣化が防止された事が実証されました。また、設置13ヶ月後の採水でも水の色は透明で、その水中の全鉄値は0.4 mg/lと良好な状態を維持していることが確認できました。

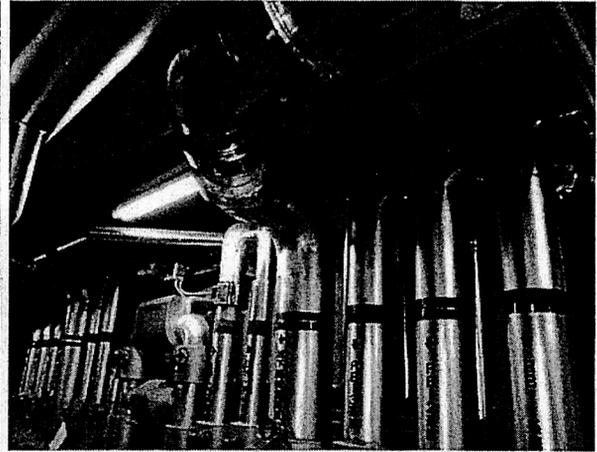
温水サプライヘッダー二次側 PT-250DS

建物名：所在地	浦安市文化会館：千葉県浦安市
建物概要	築39年 3階建て 施設
設置時期	平成30年6月：設置時築37年
設置配管及び設置数	冷温水サプライヘッダー二次側地下機械室系統冷温水往配管 (SGP 250A) “NMRパイプテクター” PT-250DS × 1台 冷温水サプライヘッダー二次側 1F・3F 系統冷温水往配管 (SGP 100A) “NMRパイプテクター” PT-100DS × 1台

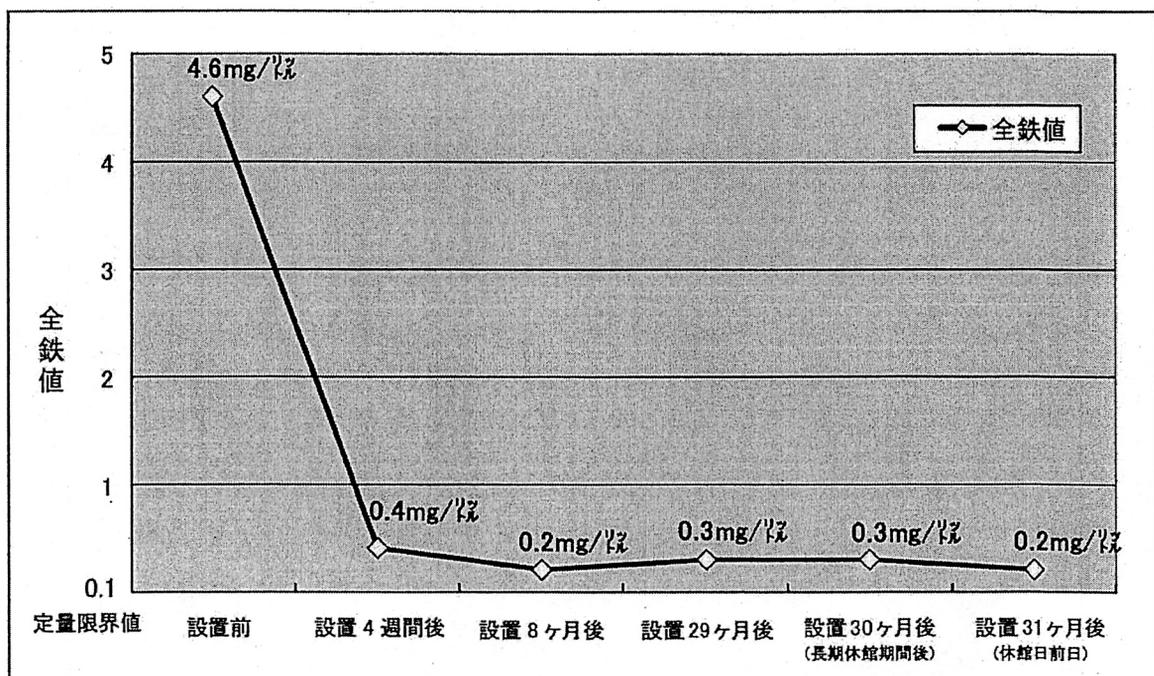
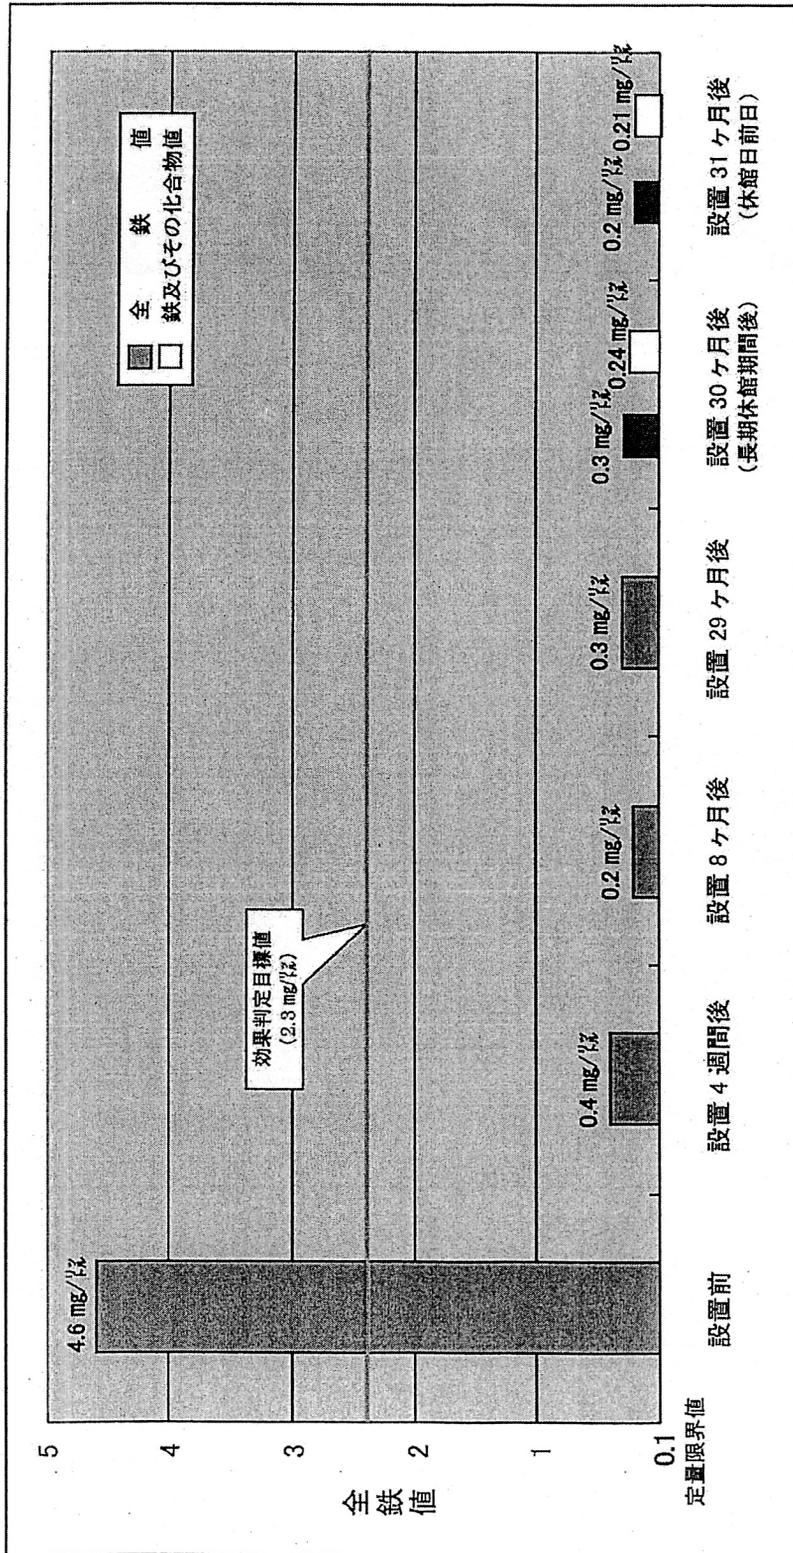
◆ 水質検査結果グラフ

全鉄値(mg/l)					
4.6	0.4	0.2	0.3	0.3	0.2

※一般社団法人日本冷凍空調工業会 JRA GL-02-1994 冷凍空調機器用水質ガイドライン  
『冷水・温水の水質基準 鉄: 1 mg/l以下』

採水日	設置前	設置4週間後	設置8ヶ月後	設置29ヶ月後	設置30ヶ月後 <sup>*1</sup> (長期休館期間後)	設置31ヶ月後 <sup>*2</sup> (休館日前日)
全鉄値 (mg/l)	4.6	0.4	0.2	0.3	0.3	0.2
鉄及びその化合物 (mg/l)					0.24	0.21

『NMRパイプテクター』設置前に循環している空調冷温水を採水したところ、赤錆の沈殿物が多量に見られ、水質検査を行ったところ水中の全鉄値は 4.6mg/lと配管内の赤錆腐食が大変進行していることが判明しました。

『NMRパイプテクター』設置 4 週間後の採水では赤錆の沈殿物はほとんどなく、水中の全鉄値も 0.4mg/lと大幅に減少し、設置後わずか 4 週間で赤錆の進行が停止したと同時に、冷温水配管内の赤錆の表面部及び水中の赤錆が水に溶けない不動態の黒錆に変化した事で、冷温水配管の赤錆劣化が防止された事が実証されました。また、設置 31 ヶ月後の採水でも、その水中の全鉄値は 0.2mg/lと良好な状態を維持していることが確認できました。
