作成課 水道局給水部保全課				
平成28年 3月23日起案又は供覧		決裁者 局区長	文書番号 水保第840号	
平成28年 3月30日決裁又は供覧済み		作成年度 平成27年度	保存期間 5年	廃棄年度 平成33年度
文書分類 予算執行関係書類(注21)				
<div style="border: 2px solid black; padding: 5px;">                 件名 調査及び研究に係る材料の購入について             </div>				
特記事項 平成28年度予算の議決を条件とする執行伺				
起案者 松木 公伸	電話番号 633-0174		文書主任	公印承認  箇所数(      個)
回議ルート				
[ 1] 保全課保全係 松木 公伸 起案済	[ 2] 保全課保全係 斎藤 健太 承認済	[ 3] 給水装置担当係長 佐川 俊二 承認済	[ 4] 保全係長 二見 友久 審査承認済	[ 5] 保全課長 渡邊 知幸 承認済
[ 6] 給水部長 清塚 雅彦 承認済	[ 7] 経理課経理係 佐藤 隆史 確認済	[ 8] 経理係長 北川 直哉 引上げ承認済	[ 9] 経理課長 山田 源太 承認済	[10] 経営部長 栗谷 静哉 承認済
[11] 総務課長 直井 ユカリ 承認済	[12] 総務部長 伊藤 尋 承認済	[13] 水道局長 土井 一成 承認済

配管腐食を防止できるとされるNMRパイプテクターを用いて、平成22年度には給水管、平成24年度には配水管に設置し検証したところ、NMRパイプテクター設置後の残留塩素濃度の減少が改善され、鉄分値の減少効果も確認されました。

そこで、老朽管改良事業（布設替困難箇所延命措置等）に役立てるため、長期的な検証の実施・試行のため、現在までの検証結果及び実績を比較・検討するため、先の検証に用いた、NMRパイプテクターの購入をします。

NMRパイプテクター

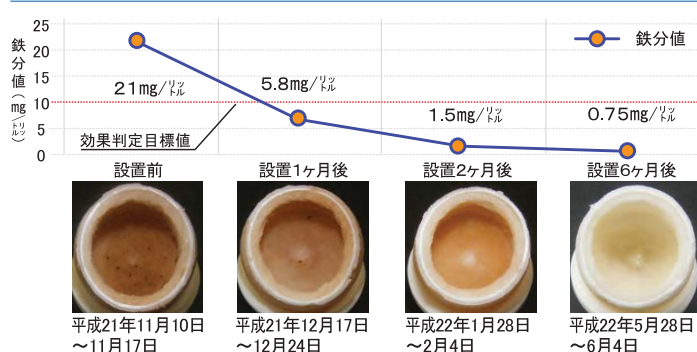
### 水質検査結果グラフ

◎フィルターを250ccの精製水にて洗浄し、その250ccを検査溶液とし測定しました。  
◎フィルターはいずれも7日間使用したものです。

水中の赤錆量が減少  
21mg/L

0.75mg/L  
へ改善!

建物概要	築33年 クラブハウス
設置工事日	平成21年11月19日
設置配管及び設置数	クラブハウス系統揚水ポンプ二次側揚水配管(SGP125A)PT-125DS×1セット 高架水槽二次側給水配管(SGP125A)PT-125DS×1セット
