#### 4 設置にあたっての検討内容（作業内容）

NMR装置の設置個所の選定について

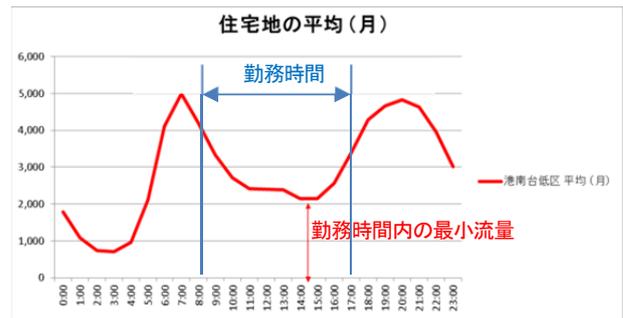
図-2 昼間の最小流量の時間帯

採水時間帯の選定にあたっては、本来使用時間の少ない夜間から早朝が望ましい。過去のNMRの検証による採水は、早朝の3時～5時の間に行ってきたが、採水が長期間に及ぶため依頼する人員及び勤務時間外などの関係から、早朝の採水は厳しい状況にあるため、昼間の使用水量の少ない時間帯（14時～16時）を固定して採水を行うこととした。

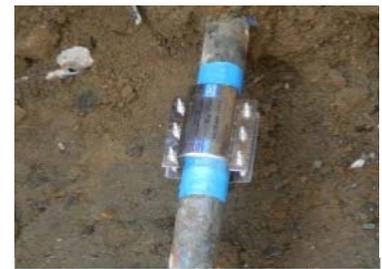
図-3 NMRの設置

NMR装置の設置については、PJ内で選定した候補地の条件比較を行い、部内の確認のもと2か所を決定した。設置工事は洋光台水道事務所の漏水修理事業者に依頼した。

- ① 金沢区寺前2丁目（共同住宅の共用水栓）
- ② 港南区港南中央通（笹下松本公園水栓）

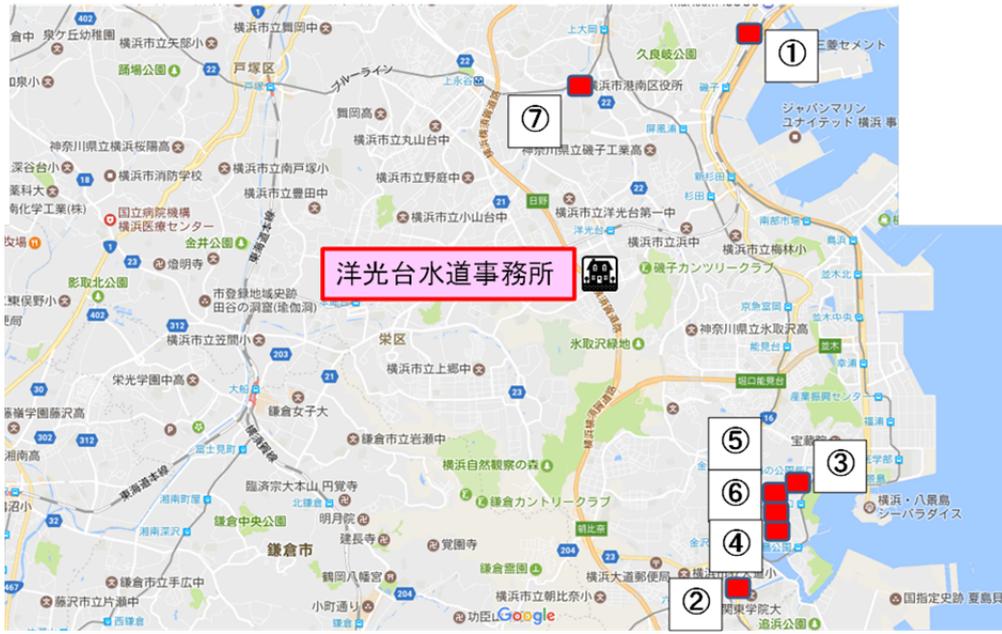
図-4 NMR 装置の候補選定場所

洋光台水道事務所内で先に述べた候補地の条件から、再度 7 か所を選定した上で現地調査など条件比較を行い 2 か所を決定した。

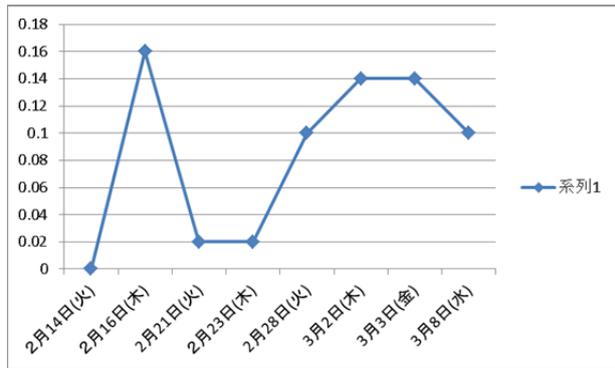
図-5 金沢区寺前の上下流残塩差分

金沢区寺前については、給水戸数も多く通常流量も満たしている。加えて管路延長が長いいため継手部に発生している錆と接触する箇所数が多いため効果的である。しかしながら、水量が多く流れているため上流側と下流側の残塩調査の差分が少ない分、検証が厳しい。

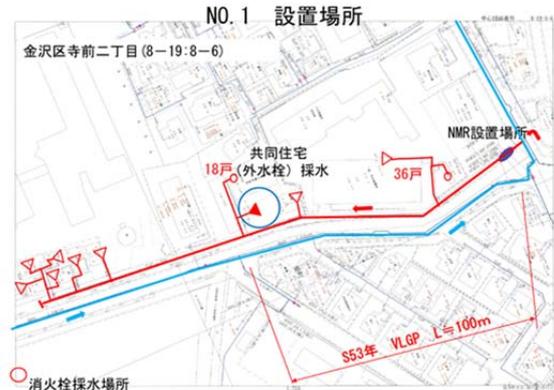
図-6 金沢区寺前の設置場所

(1) 配水支管 NO.1 : 金沢区寺前二丁目 (8-19:8-6)

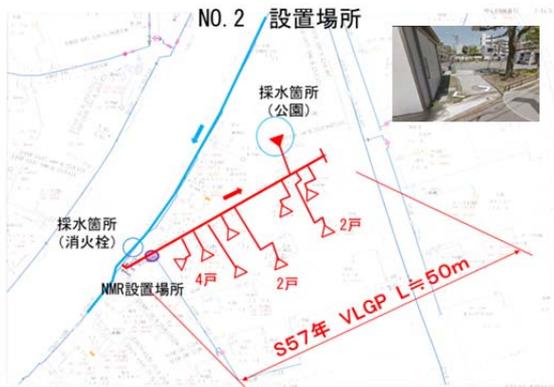
図-7 港南区港南中央通の設置場所

(2) 配水支管 NO.2 : 港南区港南中央通 (7-15 : 2-3)

港南中央通については、給水量は多くないが条件 (4.4 m<sup>3</sup>/日以上) は満たしている。また、採水場所が公園内の水栓で研修などにも利用可能と考える。長期間にわたっての採水には、職員の負担を考えると適しており、鉄分量もそれなりに出ている。
